المركز القومي لبحوث الإسكان والبناء
معهد بحوث ميكانيكا التربة والهندسة الجيوتكنيكية

المشروع البحثي الأسباب الجيوتكنيكية لتصدعات المباني وكيفية العمل على تفاديها

سبتمبر ٢٠٠٩

الدراسة القومية الأسباب الجيوتكنيكية لتصدعات المباني وكيفية العمل على تفاديها

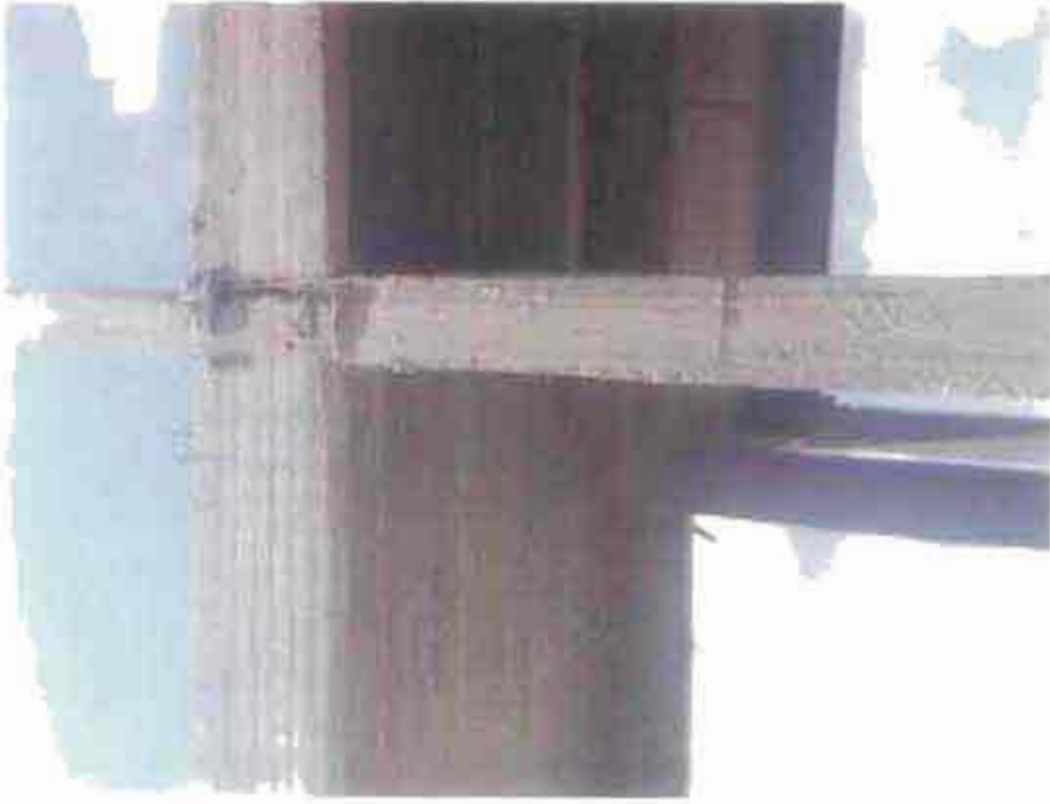
شكل (٧-٢) عدم إنقحام قطاع العمود مع ظهور حديد التسليح بدون عطاء خرسانتي نتيحة تعشير الخرسانة عند رقيبة العمود

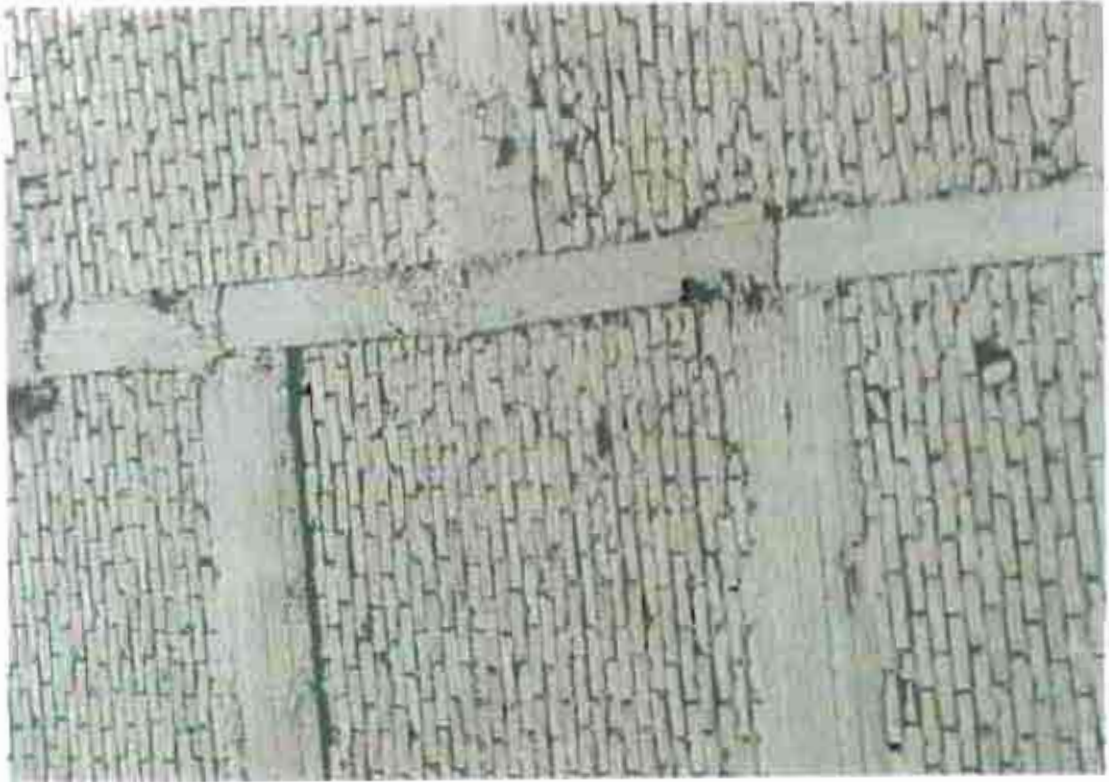
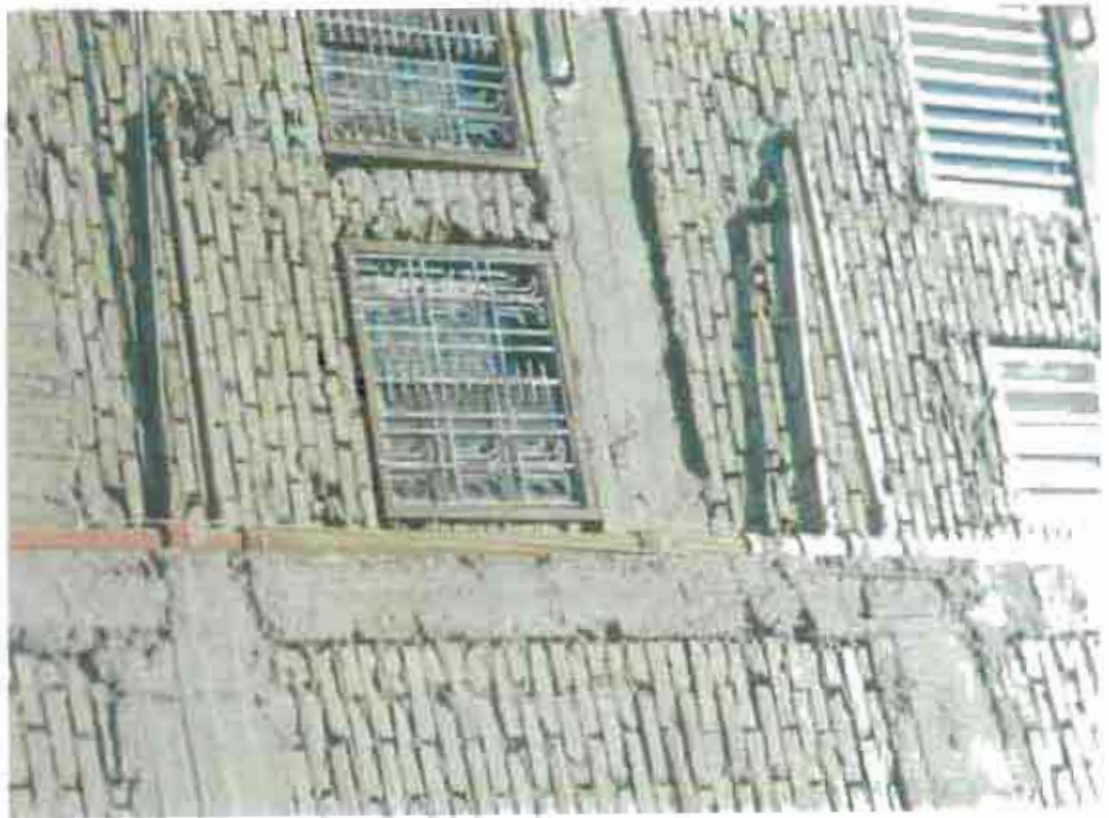
أشكال (٢-١٣) (٢-١٤) عند صب أعمدة الدور الأرضي ، تم بيركت
التسليح الخارج من القواعد والمفروض تربيط حديد تسليح ومعدا
وصب الاعمدة بدون تربيطها في القواعد مما قد يستتبع في شؤدد
مشاكل بعد اسكمال الانشاء

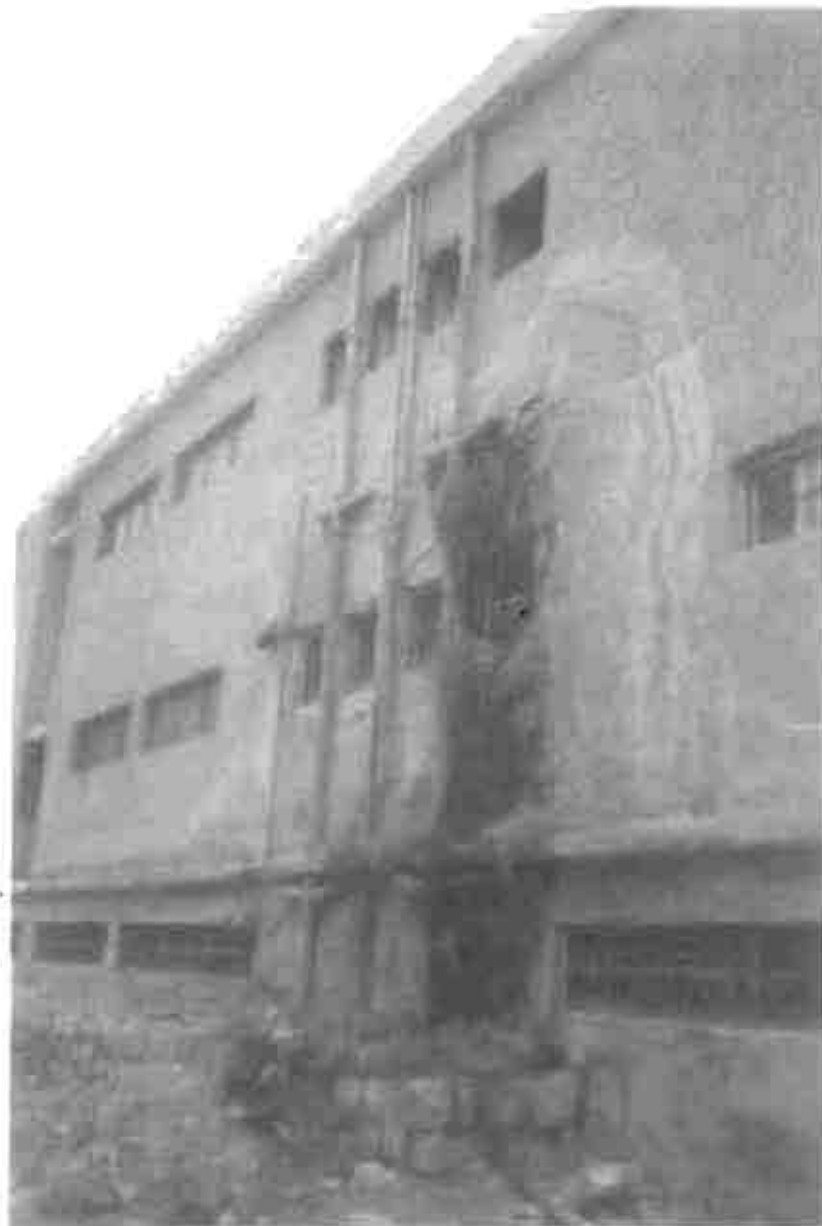
صورة رقم (١-٣) : توضح سوء حالة أعمدة الصرف الخارجية على
العناصر الإنشائية المحيطة به |٥|

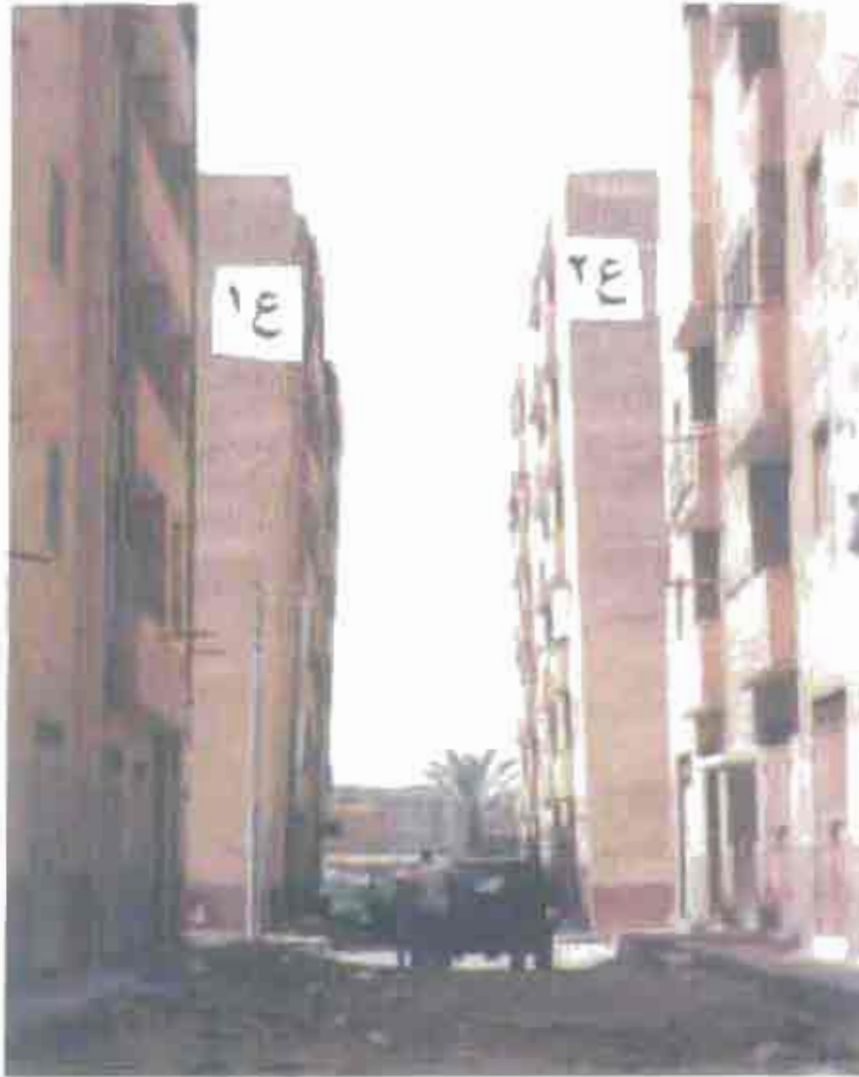
صورة رقم (٣-٢) : توضح ميل عمارتين بسبب عيوب في تربة التأسيس [٦]

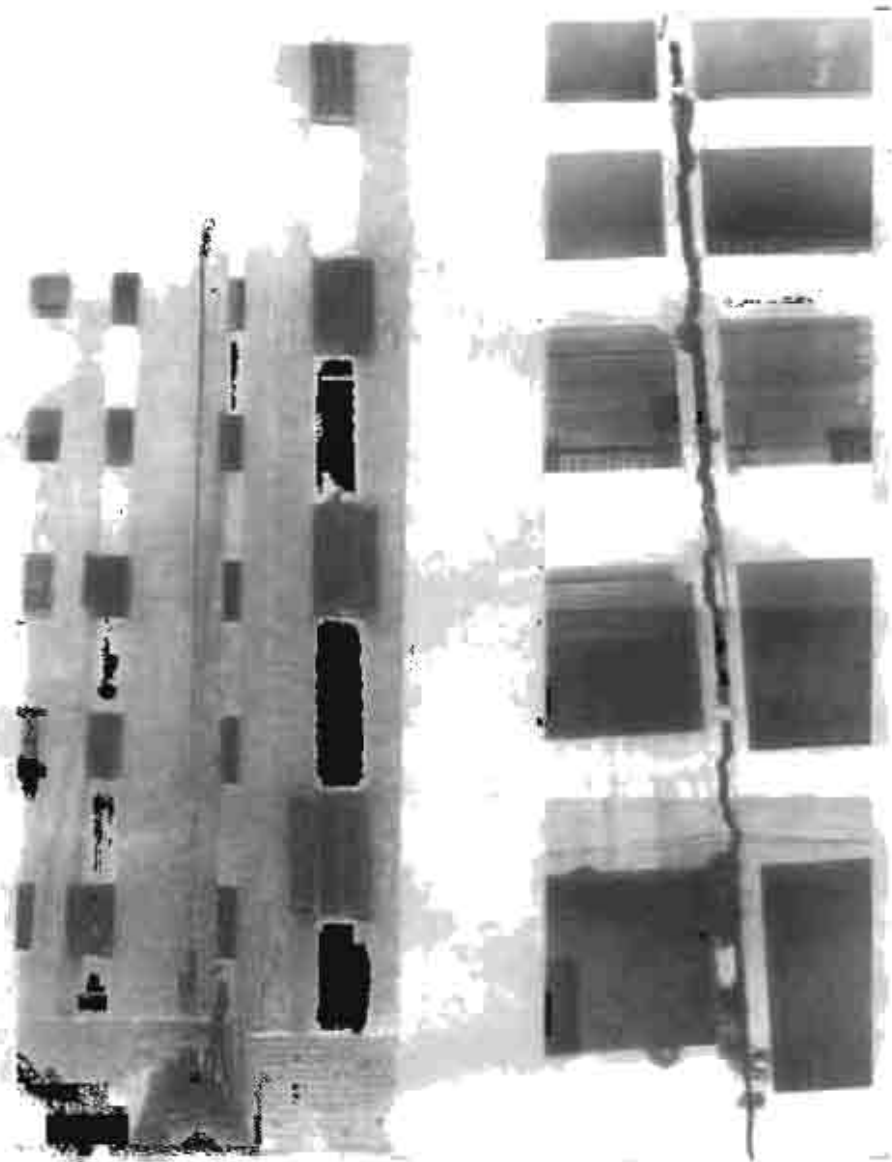
صورة رقم (٢-٨) مبنيين يفصلهما جدار
تأسسهما على قواعد منفصلة وكثيرة راسية
ترية إحلال رملية وقد اتسع الفاصل من أسفل
إلى أعلى نتيجة لسوء تنفيذ سجرة الإسفلت
وهبوطها تحت أحد المبنيين (مدينة الشروق)
[١١٨]

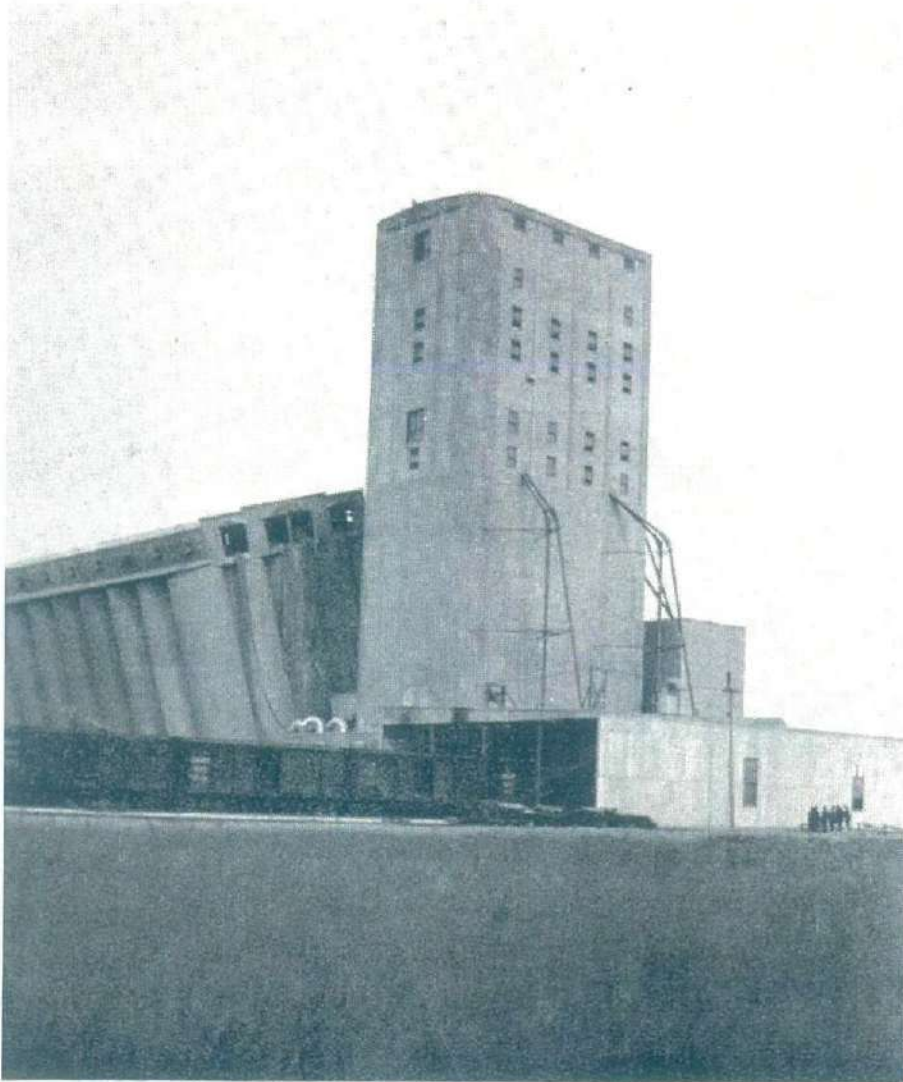
صورة رقم (٩-٣) : توضح ميل شديد بعدة صوامع بسبب حدوث انهيار قص
بالتربة [٣٤]

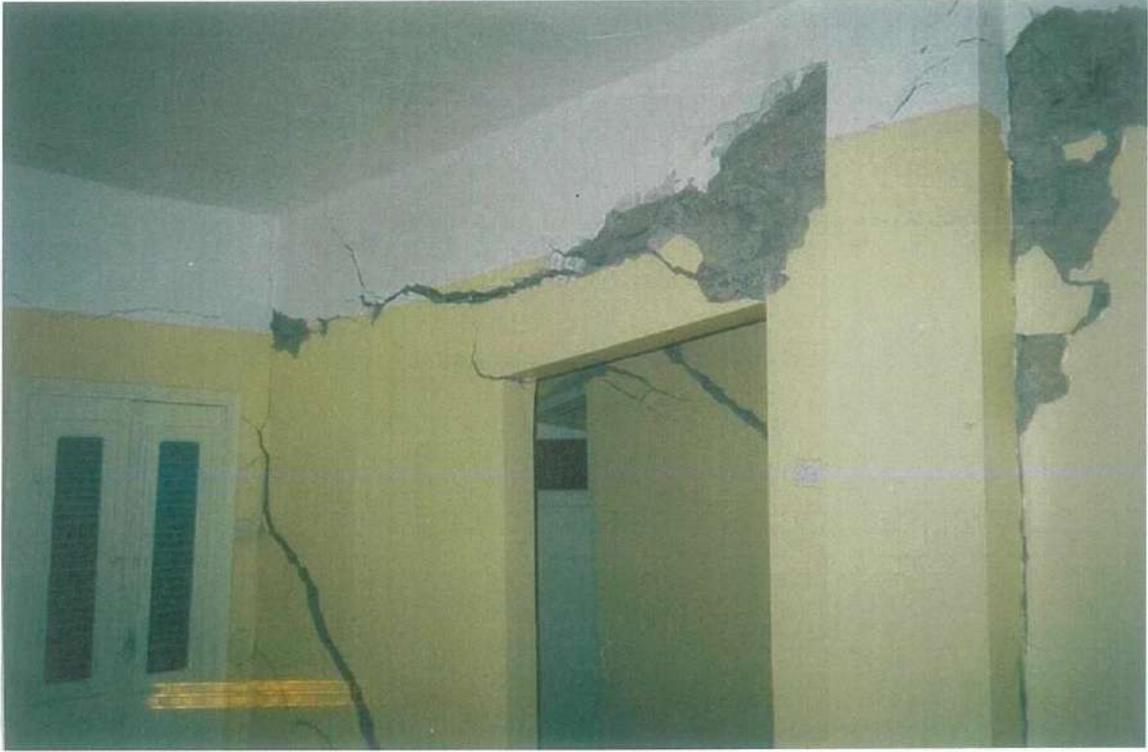
صورة رقم (٣-١٨) توضح شروخ مائلة بالحوائط نتيجة لفروق الهبوط بين الاساسات

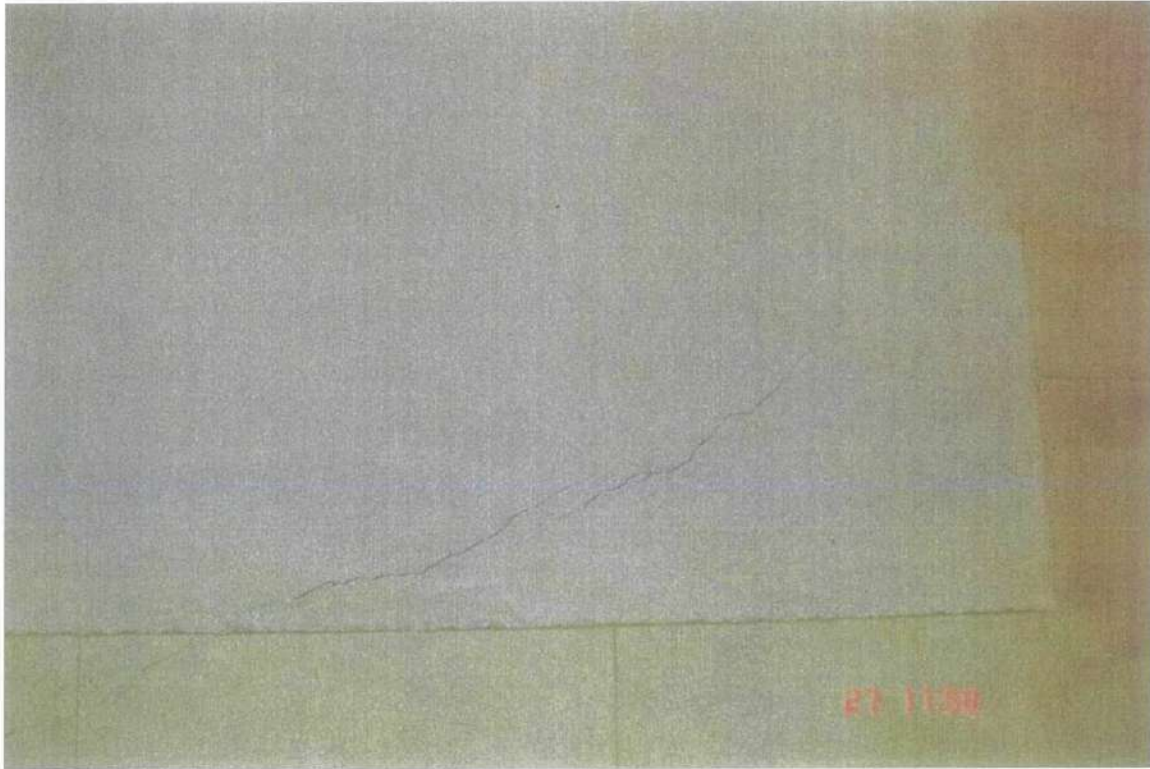
صورة رقم (٢٠-٣) الشروخ المائلة في حوائط المبنى نتيجة لفرق هبوط بين الأساسات

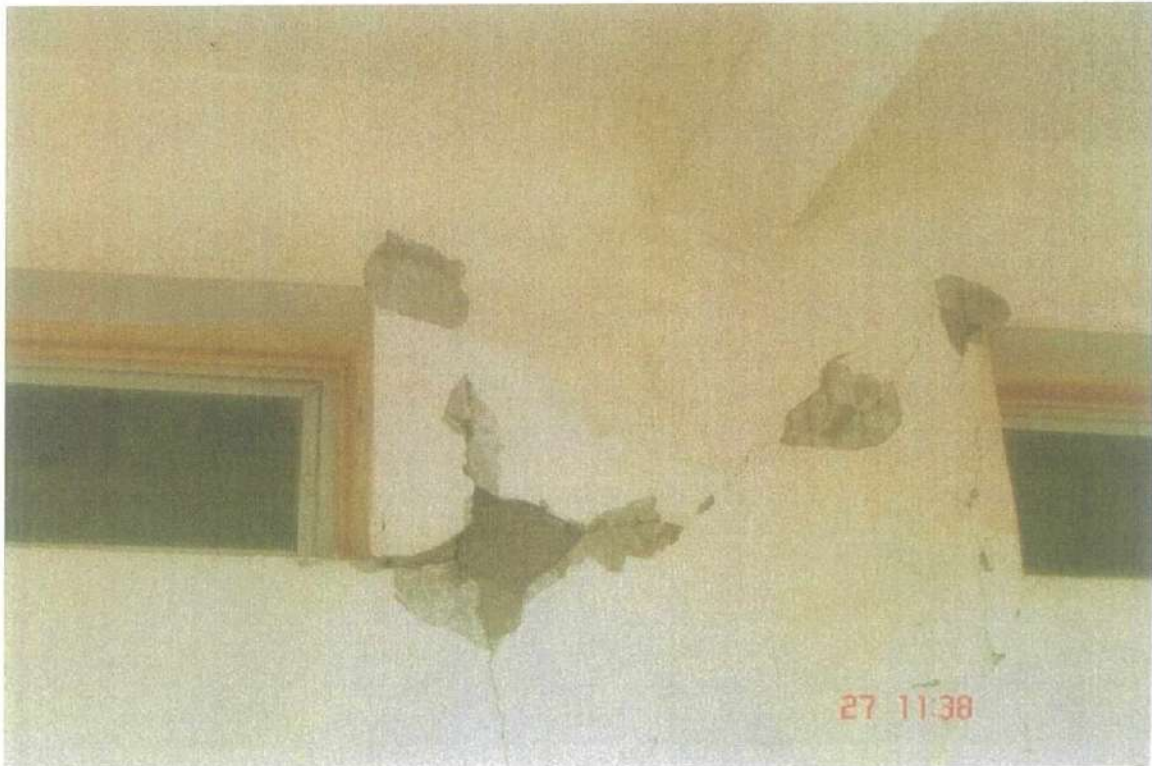
صورة رقم (٢١-٣) شروخ مائلة إلى أفقية نافذة في الحجرة نتيجة لفرق هبوط بين الاساسات

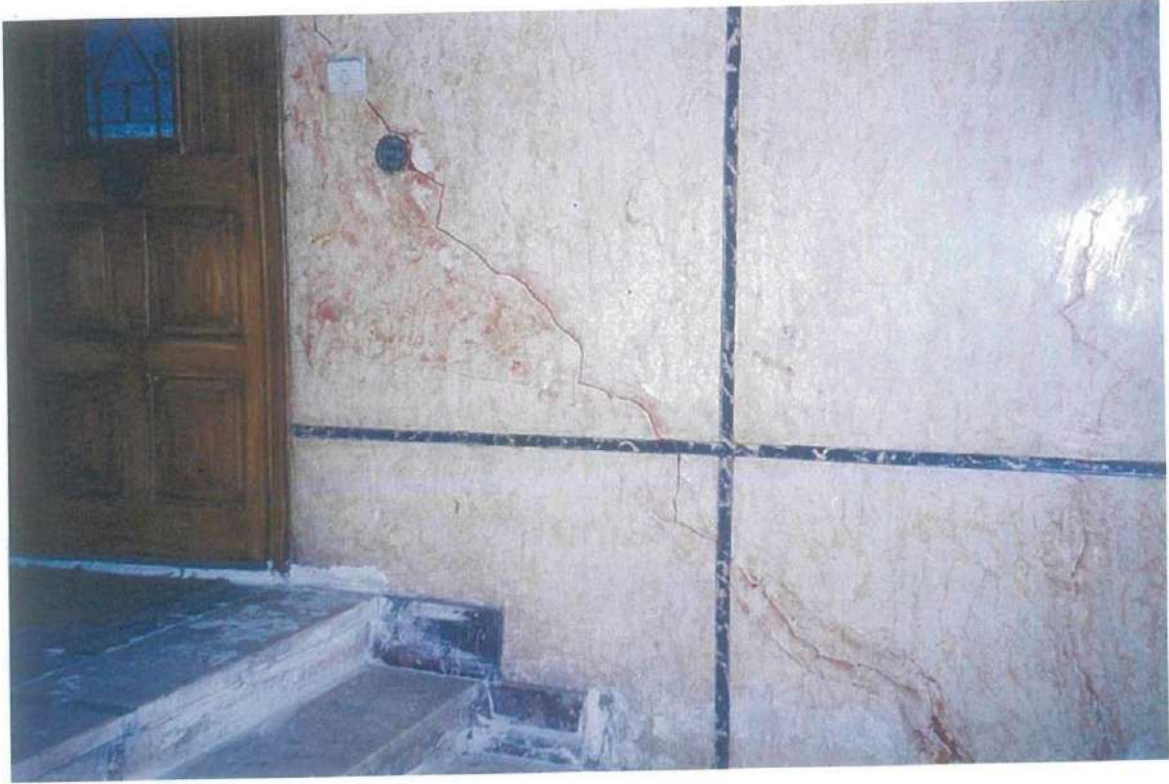
صورة رقم (٢٢-٣) توضح بعض الشروخ المائلة في رخام مدخل العقار نتيجة لفرق هبوط بين الأساسات

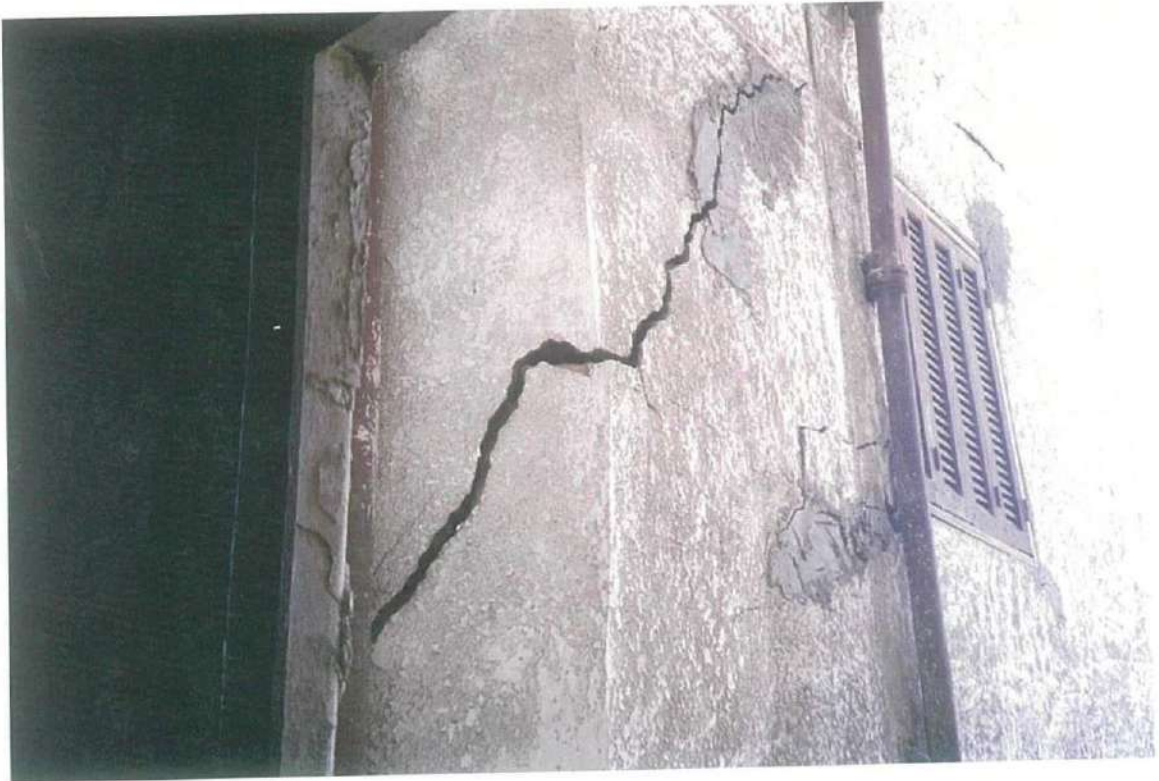
صورة رقم (٢٣-٣) توضح شرخ مائل نتيجة لفرق الهبوط

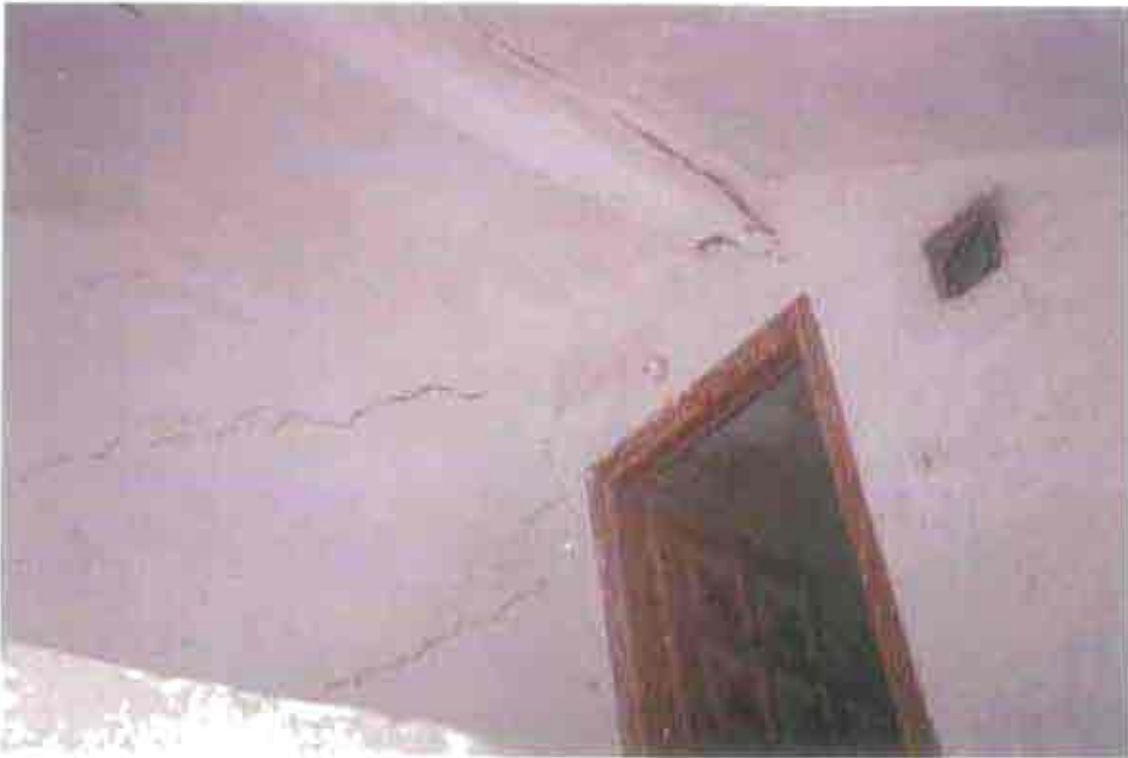
صورة رقم (٢٤-٣) توضح شروخ مائلة بسبب فرق الهبوط

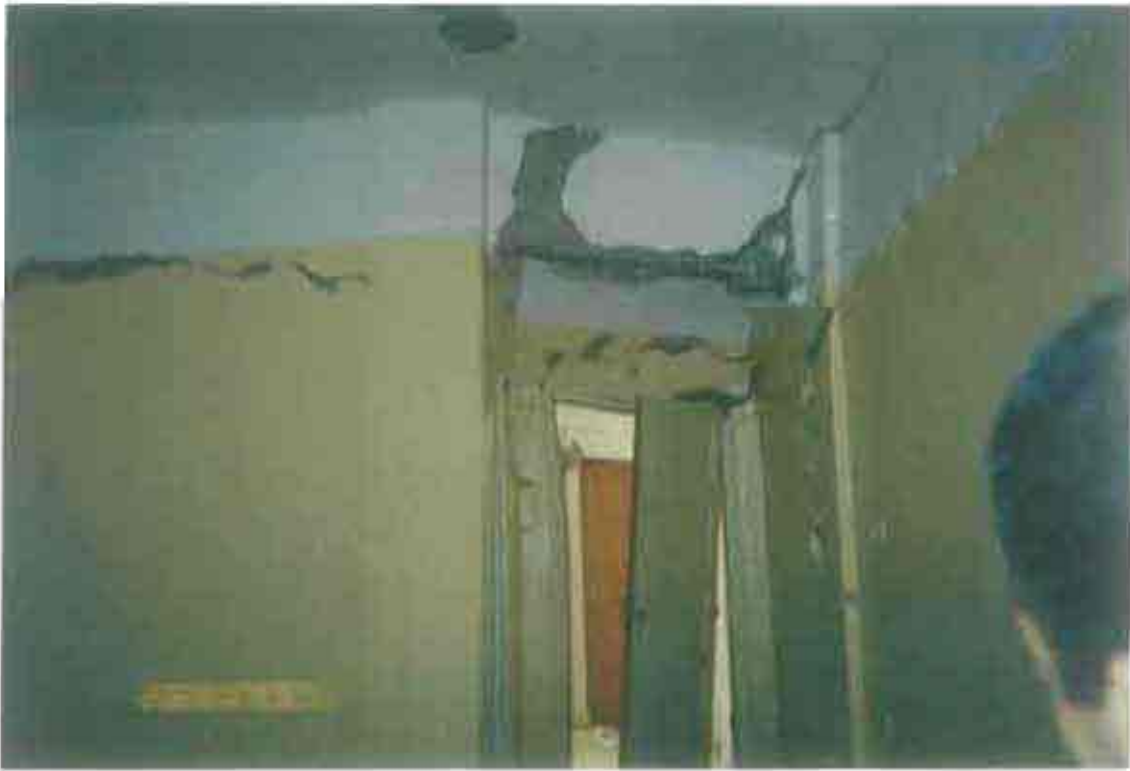
صورة رقم (٢٥-٣) توضح ميول واضحة بالسقف بها شروخ بالكمرات بسبب فرق الهبوط

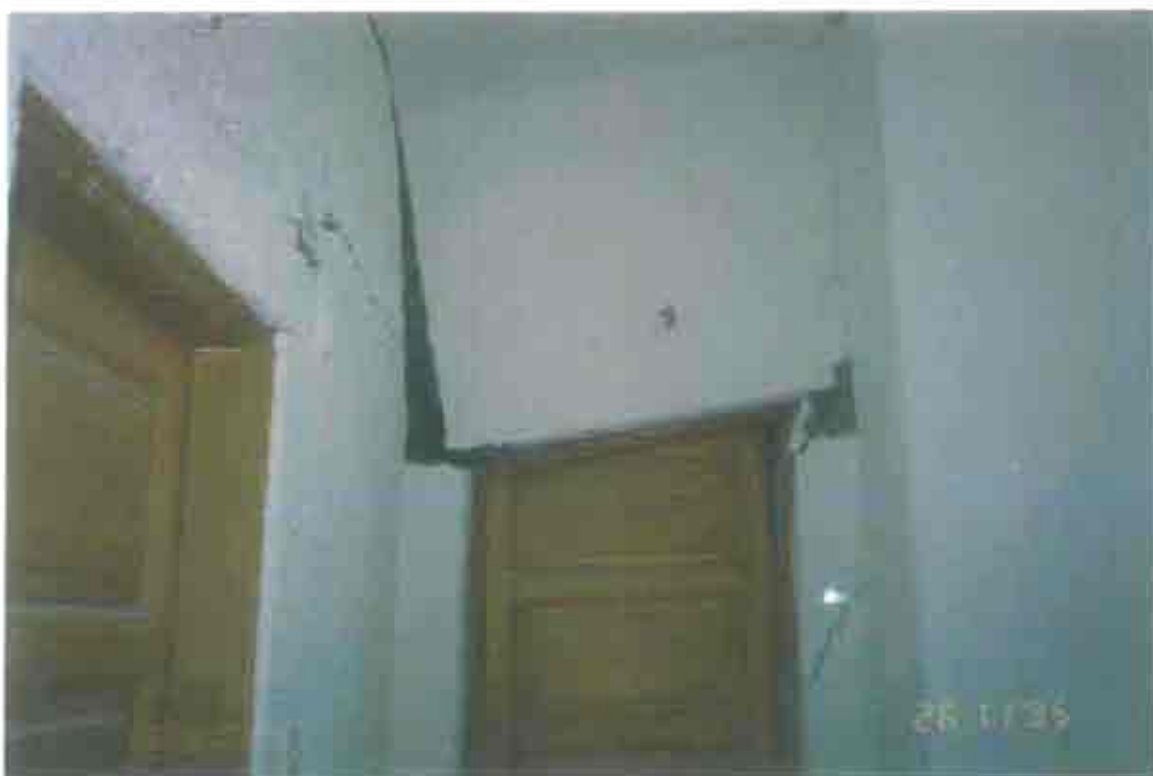
صورة رقم (٢٦-٣) توضح ميلول واصحة بالسقف وكسر بالكمرات بسبب فروق الهبوط

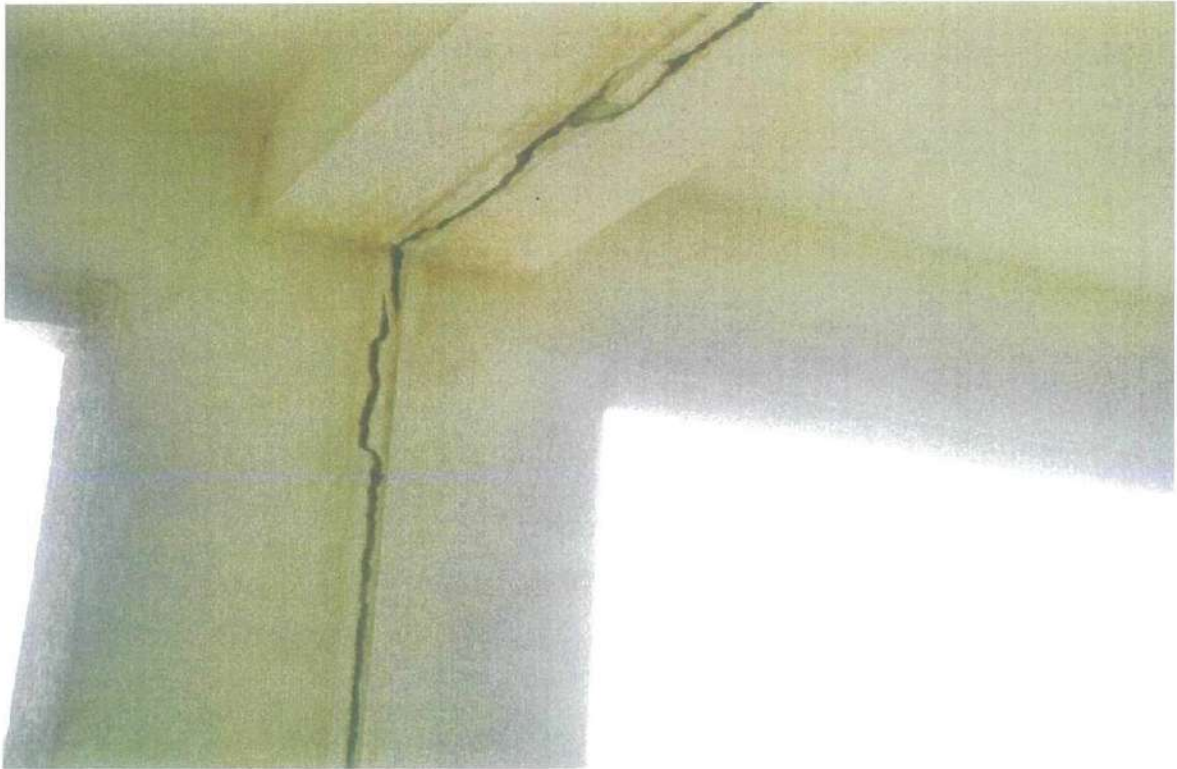
صورة رقم (٣-٣١) توضح سوء حالة فواصل التمدد الرأسية والافقية بين أجزاء المبنى

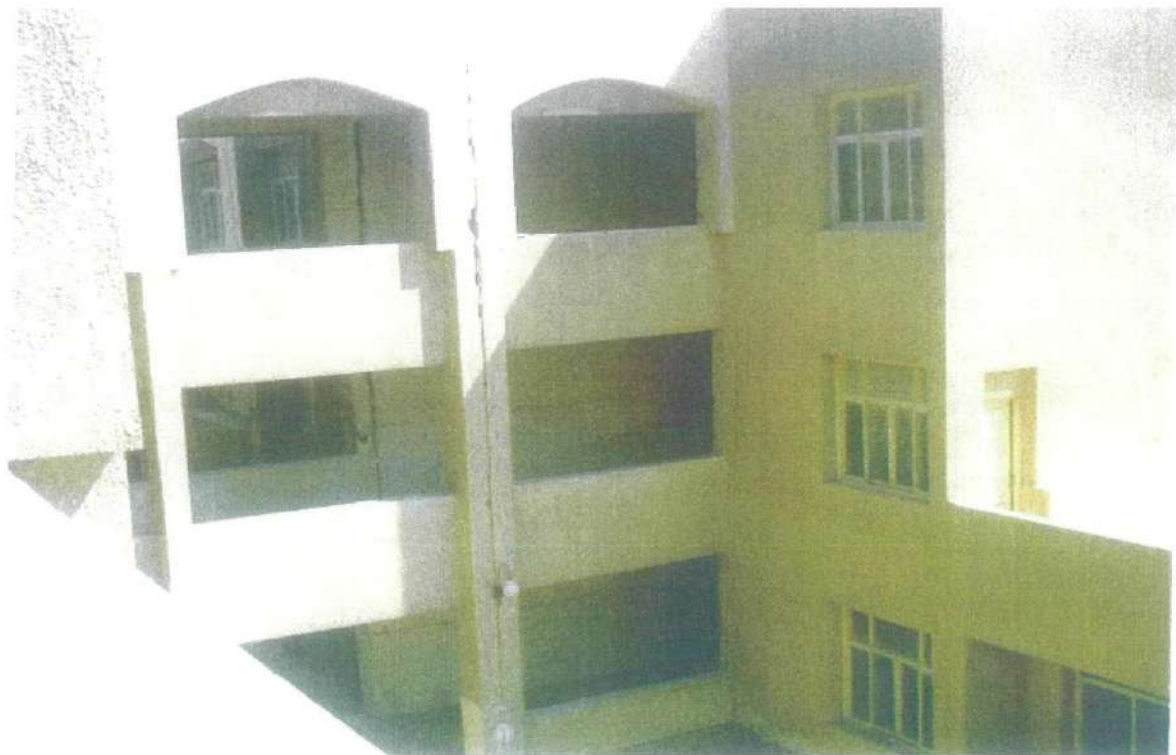
صورة رقم (٣-٣٢) توضح إتساع فواصل التمدد الرأسية والافقية بين أجزاء المبنى

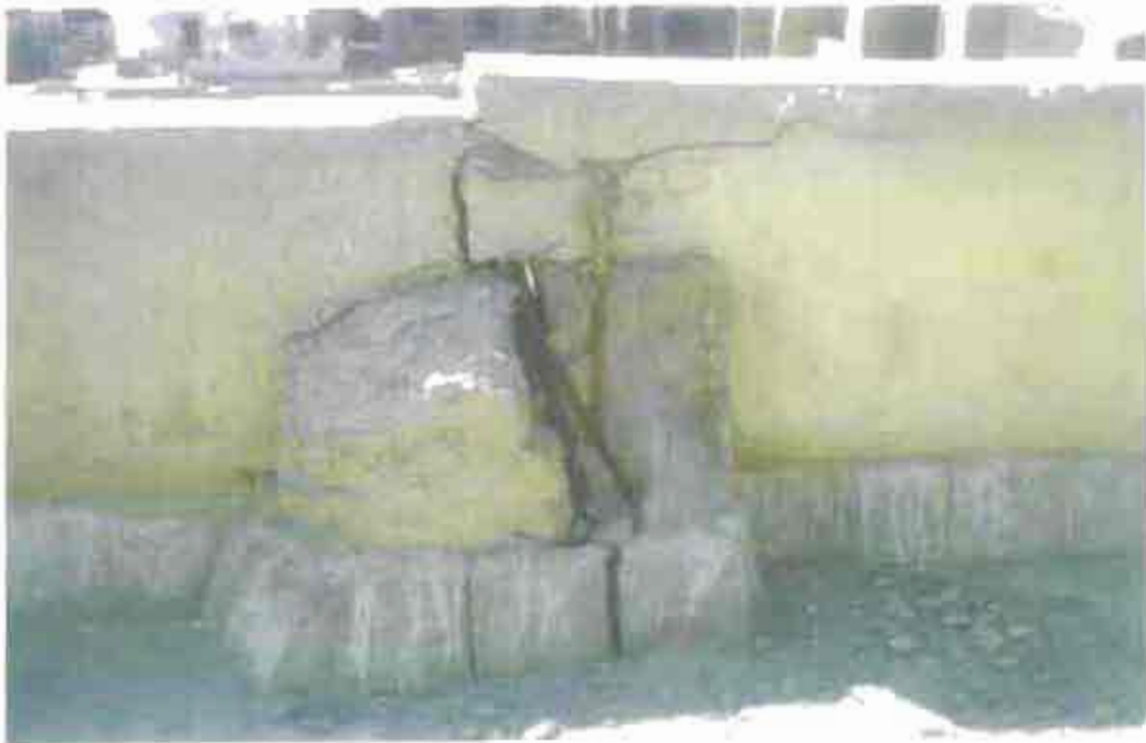
صورة رقم (٣-٣٤) توضح حركة الفواصل بالسطح بين أجزاء المبنى

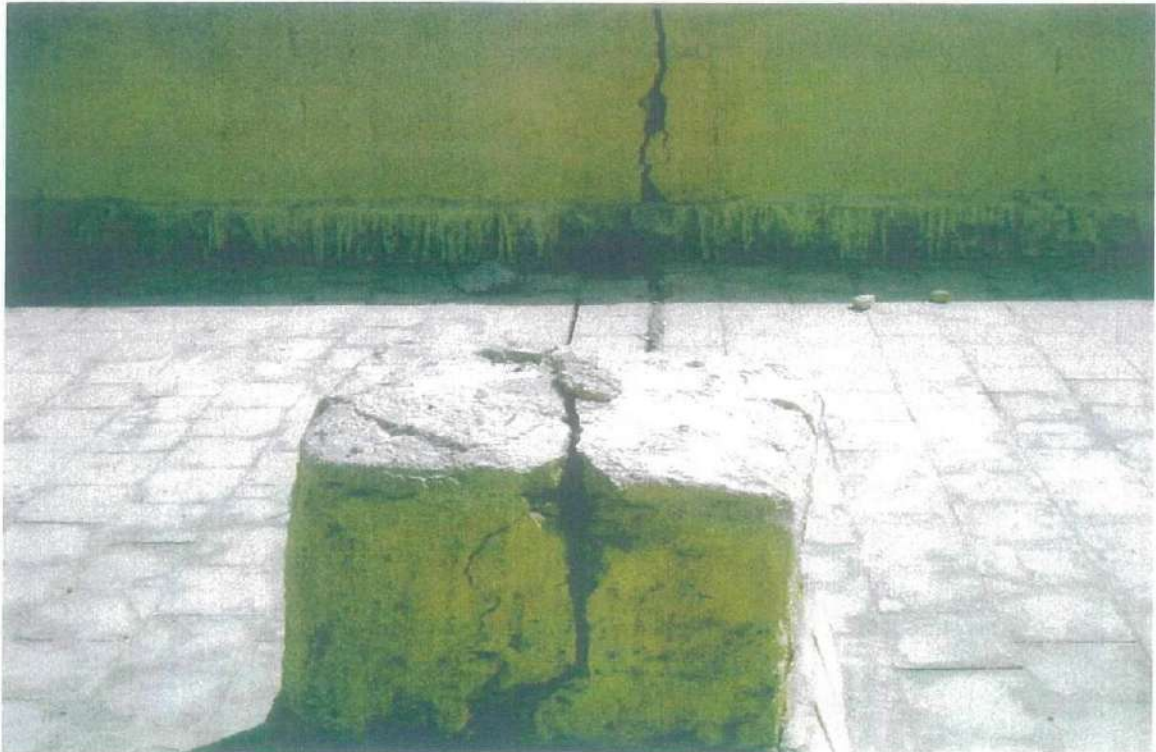
صورة رقم (٣٦-٣) توضح حركة الفواصل بالسطح بين أجزاء المبنى

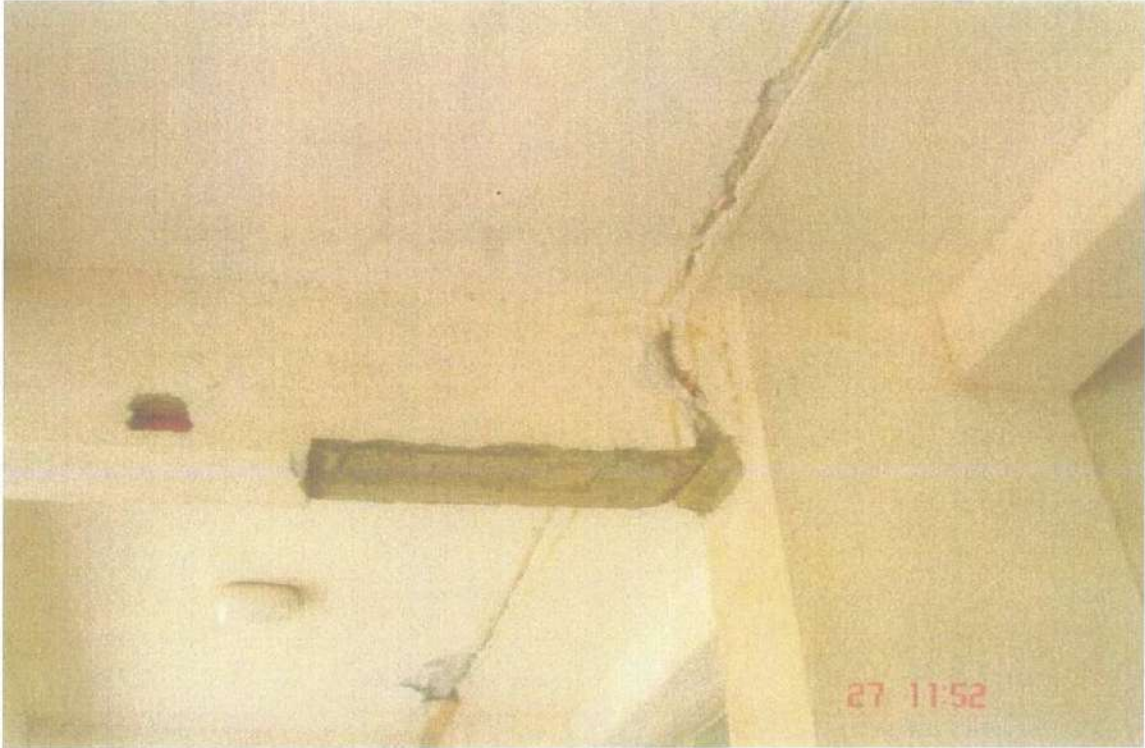
صورة رقم (٣-٣٧) توضح سوء حالة فواصل التمدد مع وجود إتساع ببعض فواصل التمدد بالمبنى

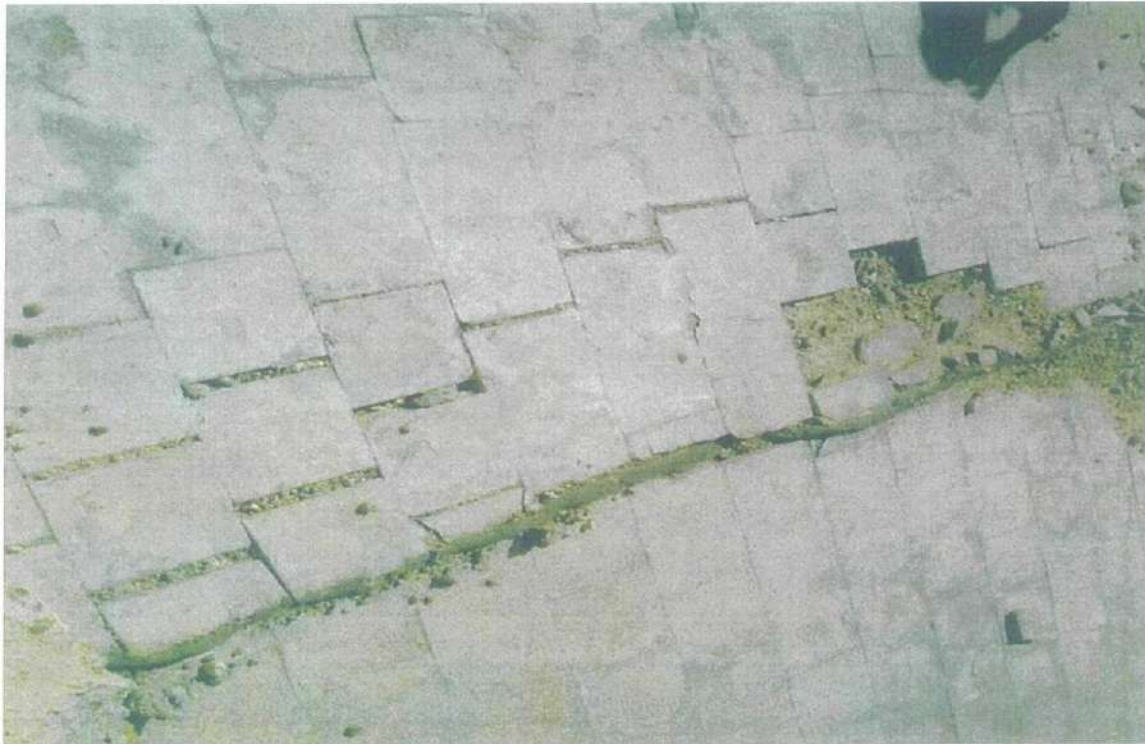
صورة رقم (٣-٣٨) توضح حركة بلاطات الأرضيات بالسطح عند مناطق فواصل أجزاء المبنى نتيجة لفرق الهبوط بين الأساسات

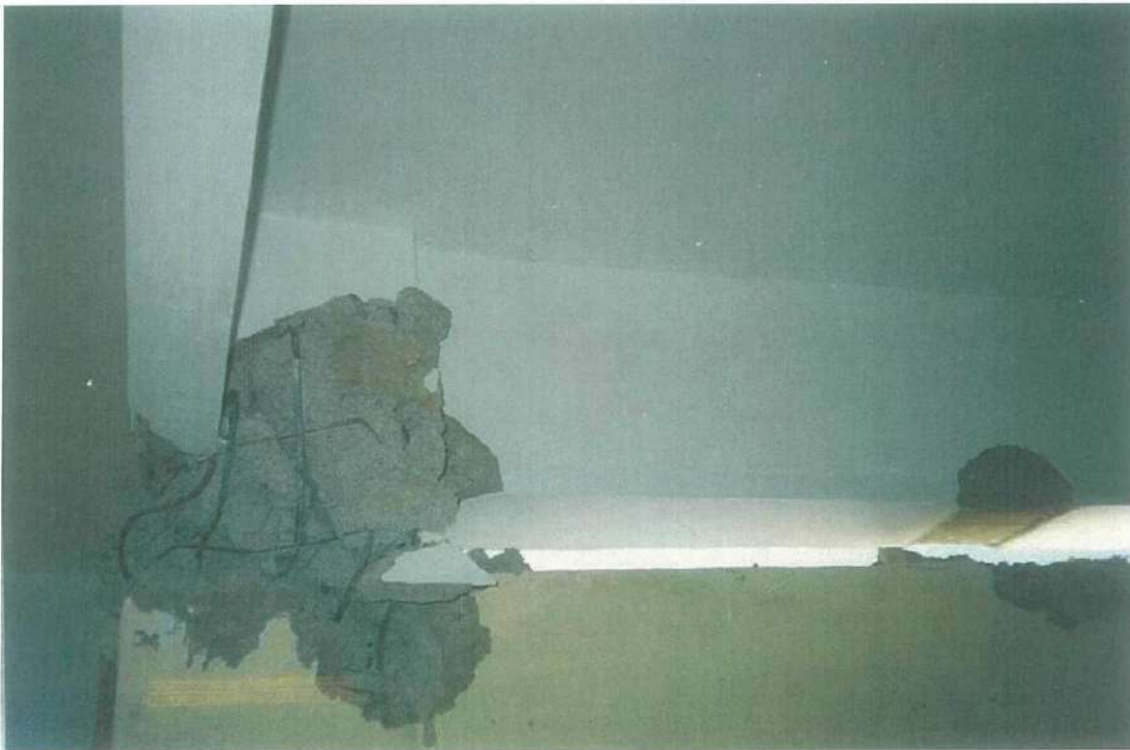
صورة رقم (٣-٤٠) توضح كسر بأحد الأعمدة وتلاشى العمود بمنطقة الشبابيك

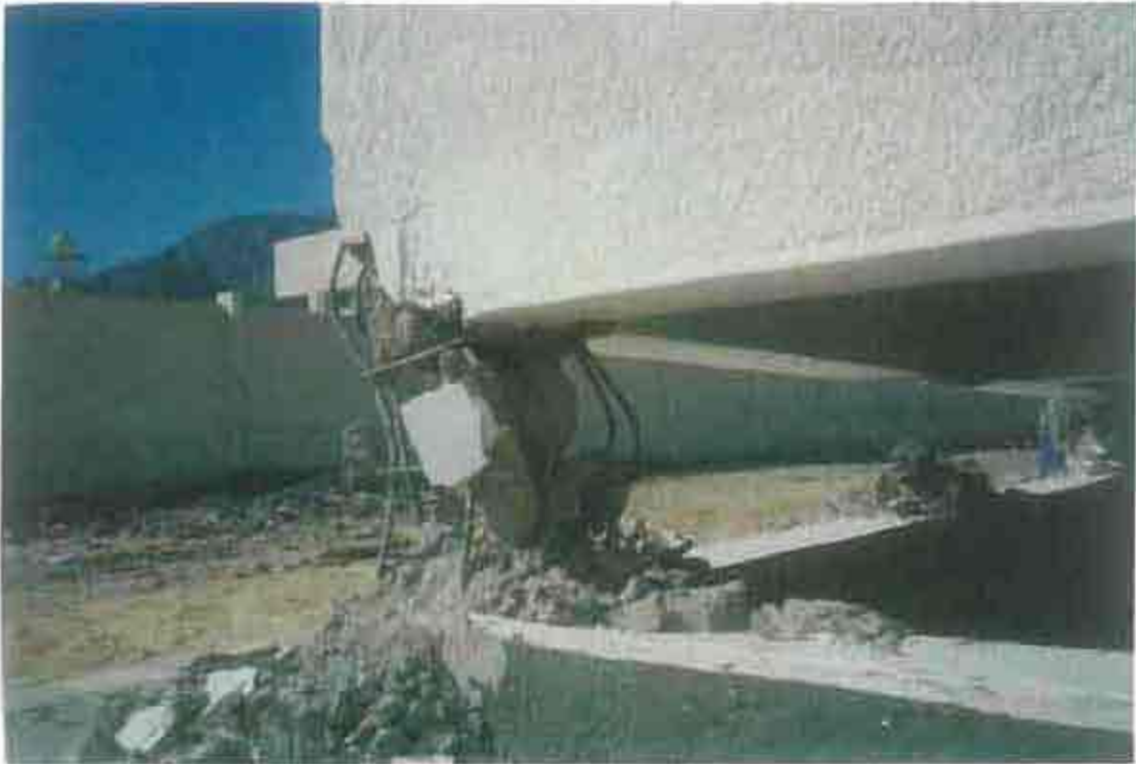
صورة رقم (٤٢-٣) توضح كسر باحد الاعمدة بانيبروم

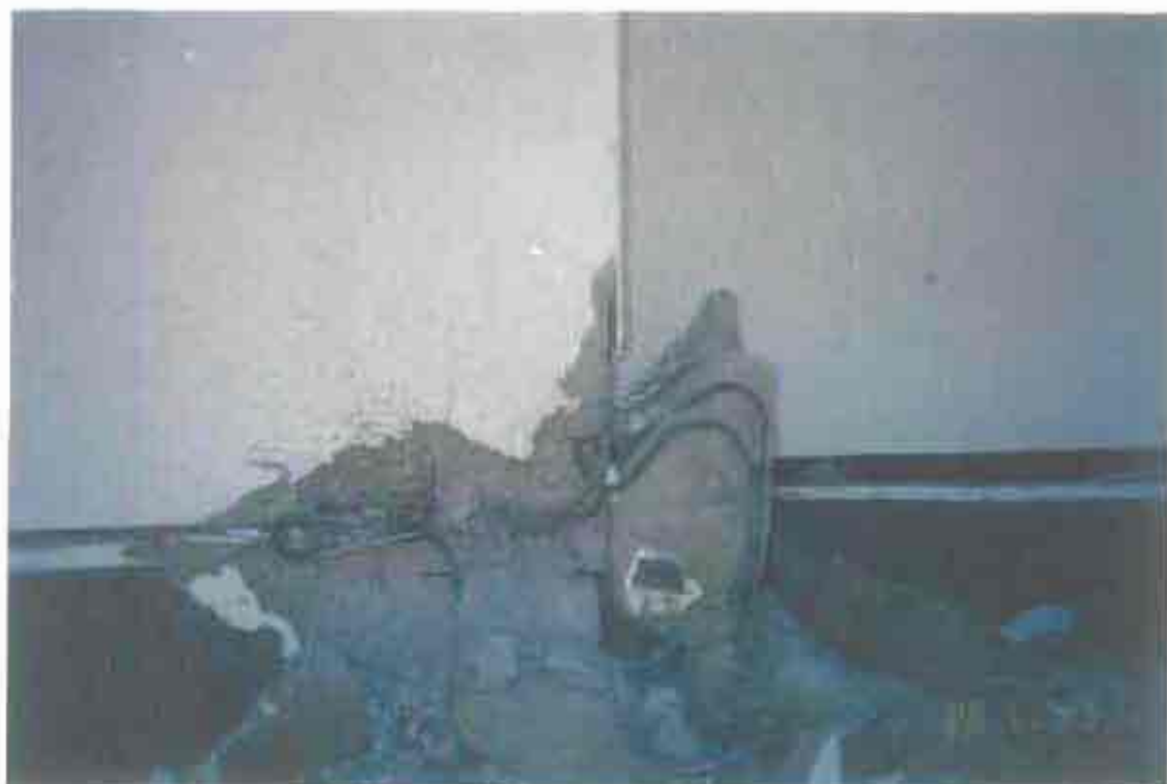
صورة رقم (٤٧-٣) توضح كسر بأحد الأعمدة والتمليح بالأعمدة باليدروم

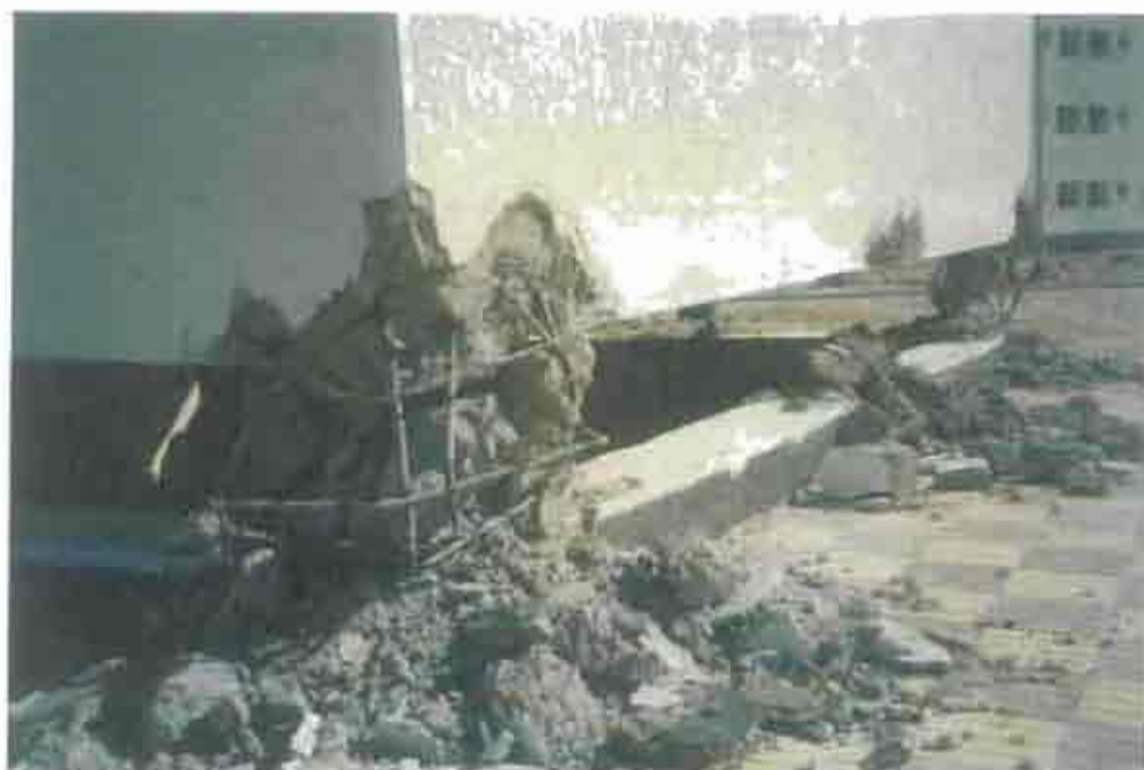
صورة رقم (٤٨-٣) توضح كسر بخرسانة الأعمدة باليدروم
