المركز القومي لبحوث الإسكان والبناء
معهد بحوث ميكانيكا التربة والهندسة الجيوتكنيكية

المشروع البحثي الأسباب الجيوتكنيكية لتصدعات المباني وكيفية العمل على تفاديها

سبتمبر ٢٠٠٩

الدراسة القومية الأسباب الجيوتكنيكية لتصدعات المباني وكيفية العمل على تفاديها

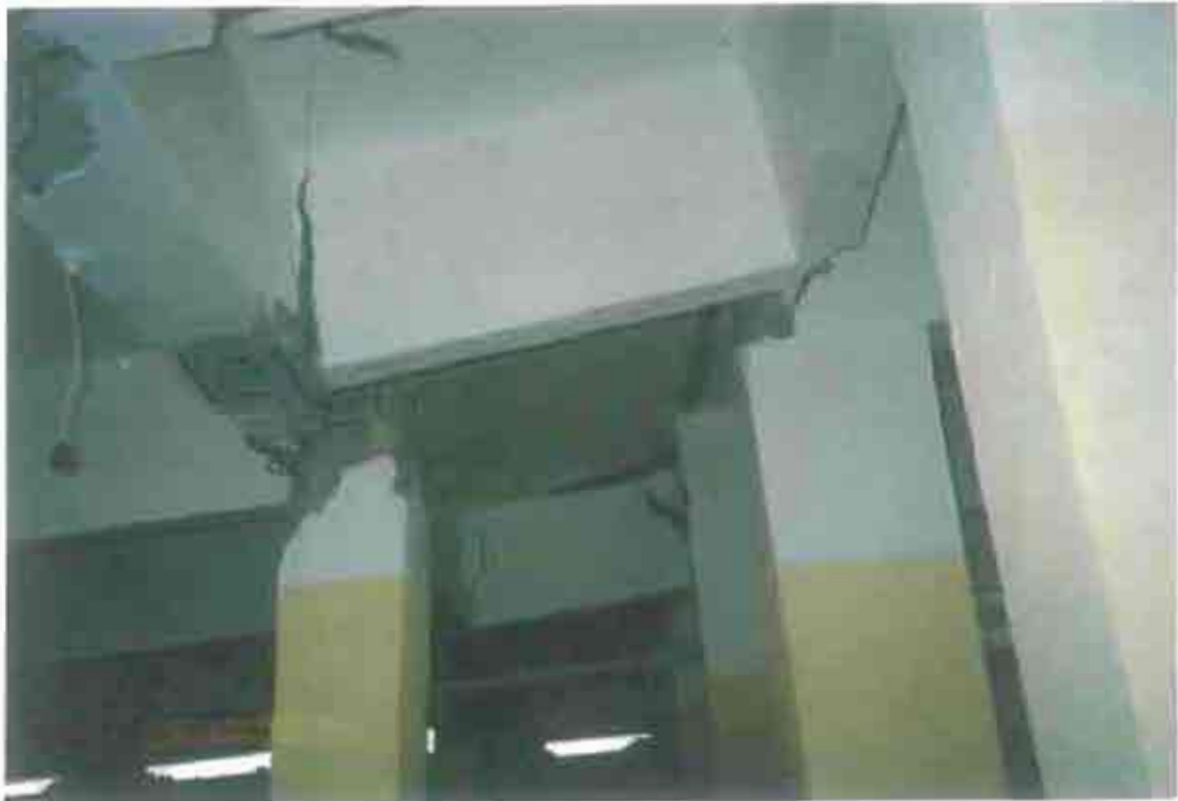
صورة رقم (٥٠-٣) توضح كسر بالأعمدة وميول واضحة بها

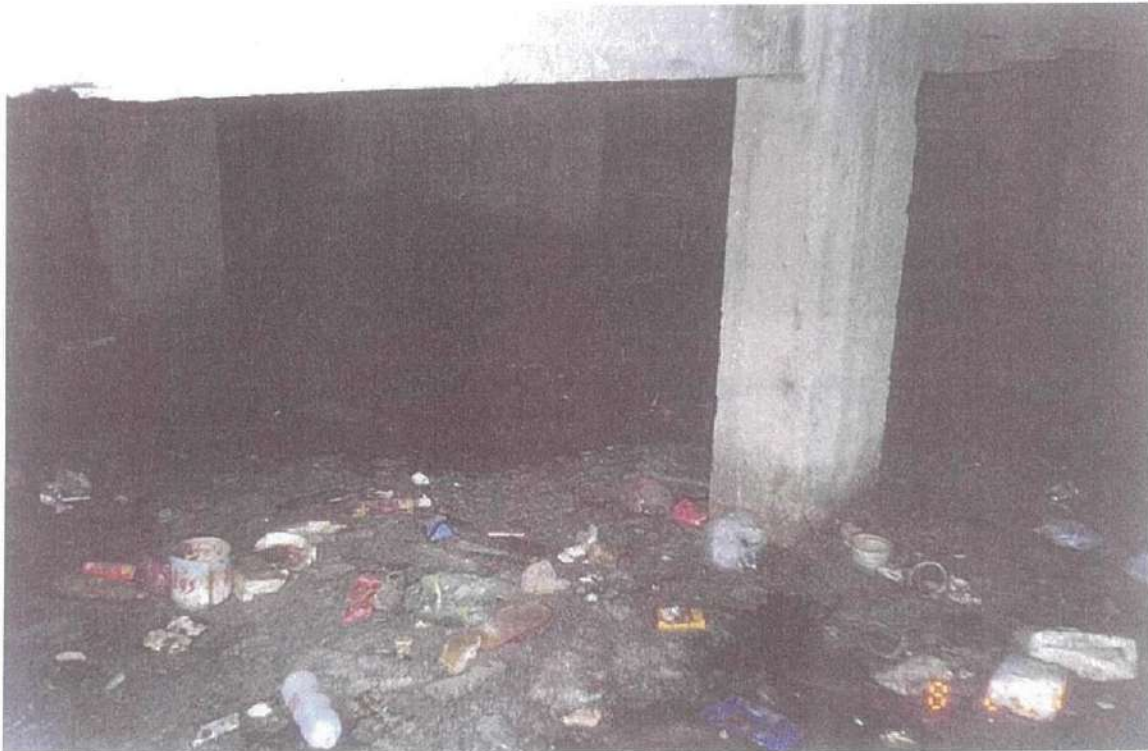
صورة رقم (٥٤-٣) توضح تراكم مياه الصرف الصحي ببدرومات العمارات بسبب سوء حالة الصرف الصحي

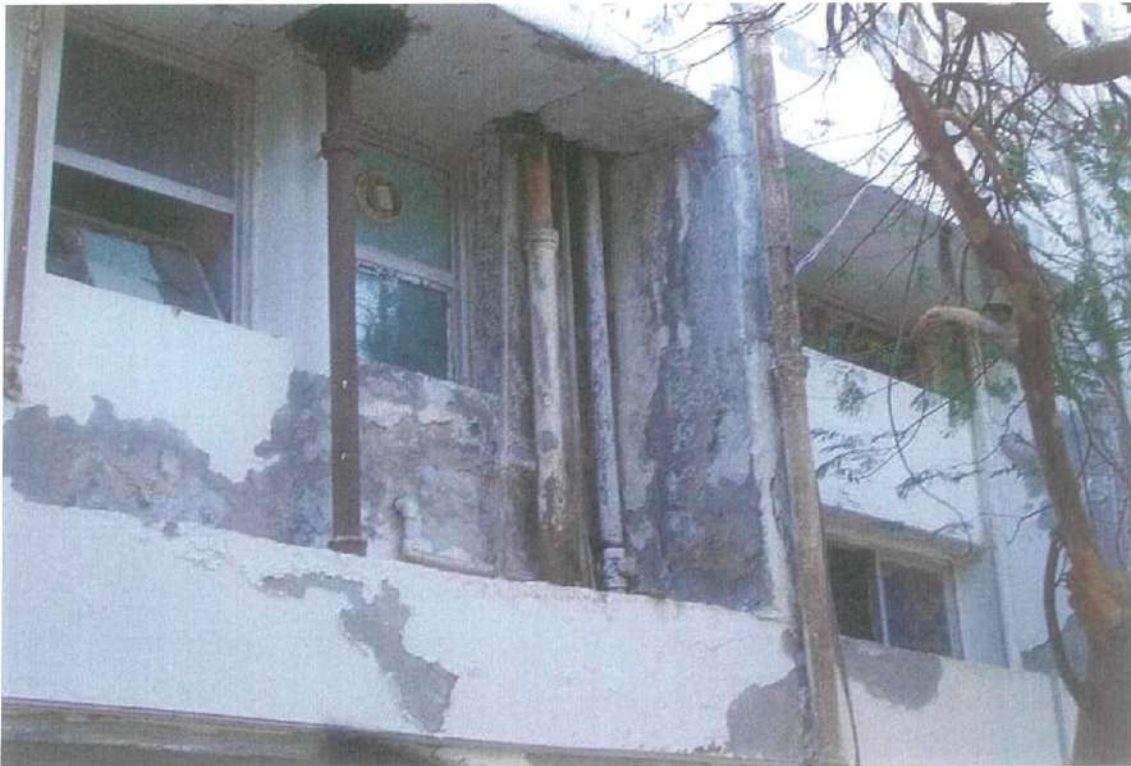
صورة رقم (٥٦-٣) توضح نشع شديد بسقف وكمرات واعمدة المدخل الخلفي بسبب سوء حالة الصرف الخارجي

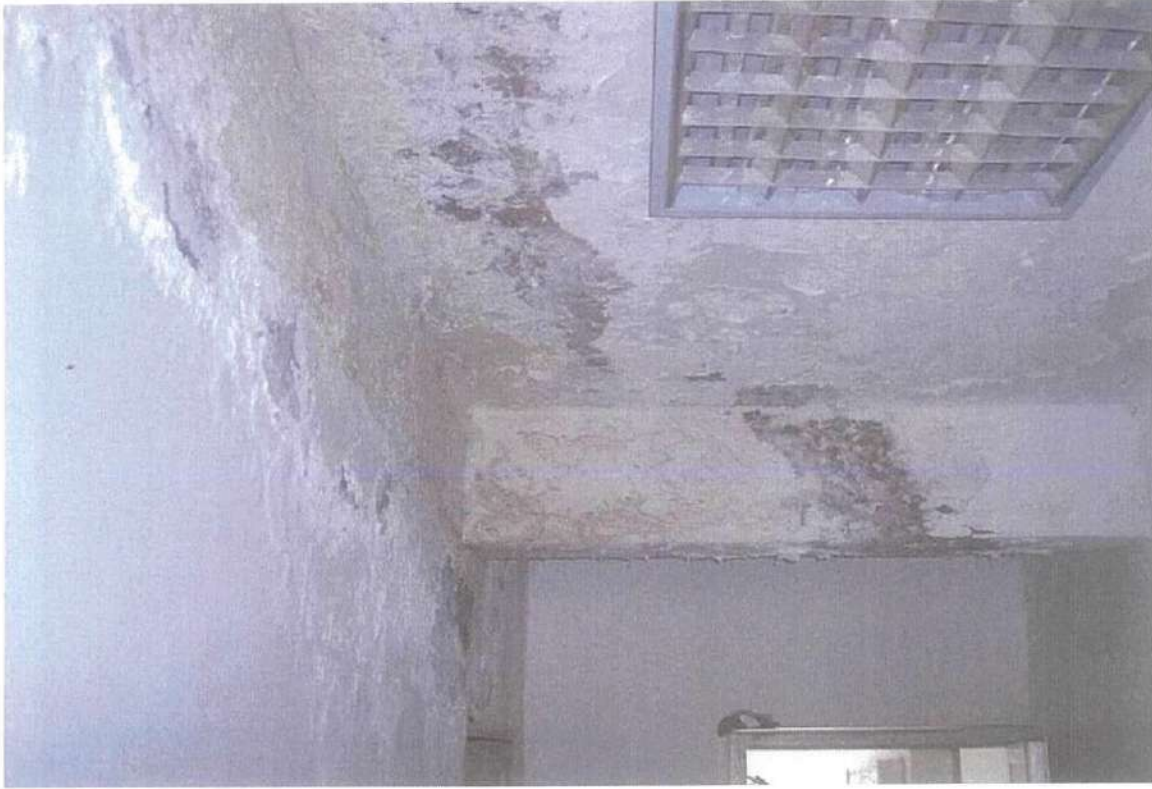
صورة رقم (٥٧-٣) توضح تآكل شديد بتسليح السقف الخارجي بالمدخل الخلفي بسبب سوء حالة الصرف الداخلي والخارجي

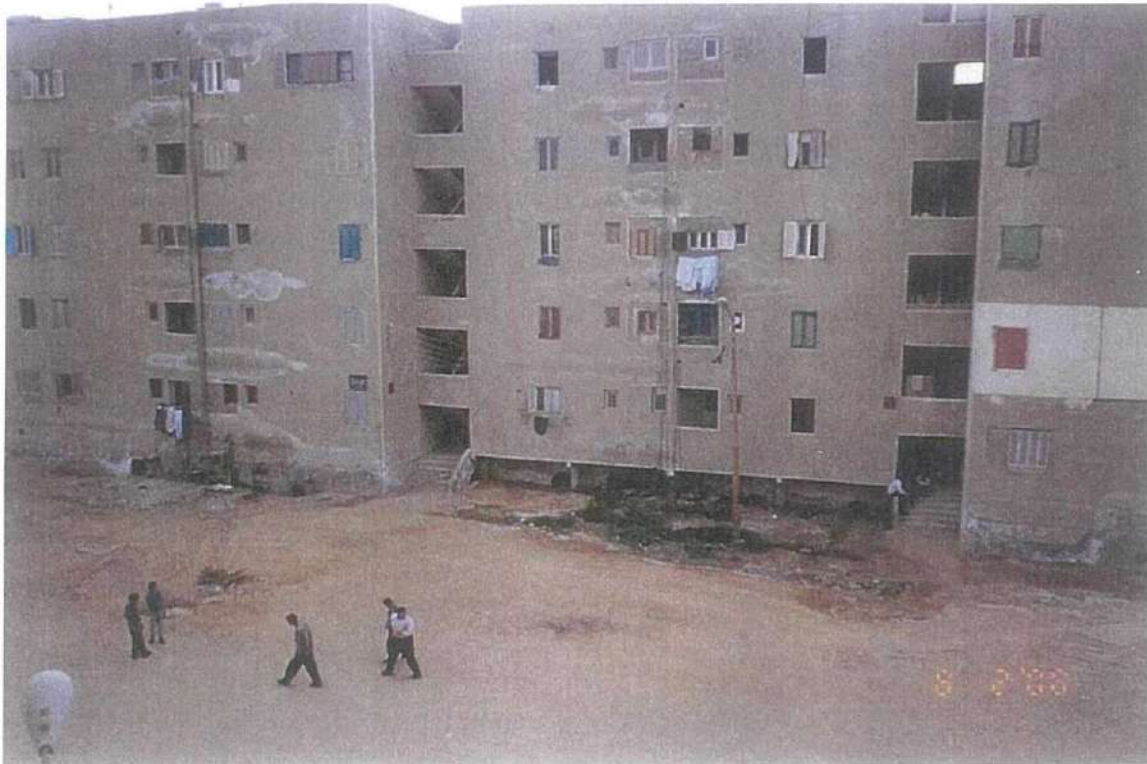
صورة رقم (٥٨-٣) توضح تراكم مياه الصرف الصحي الخاصة بالعمارتين على الأرض نظراً لسوء السباكة للعمارتين

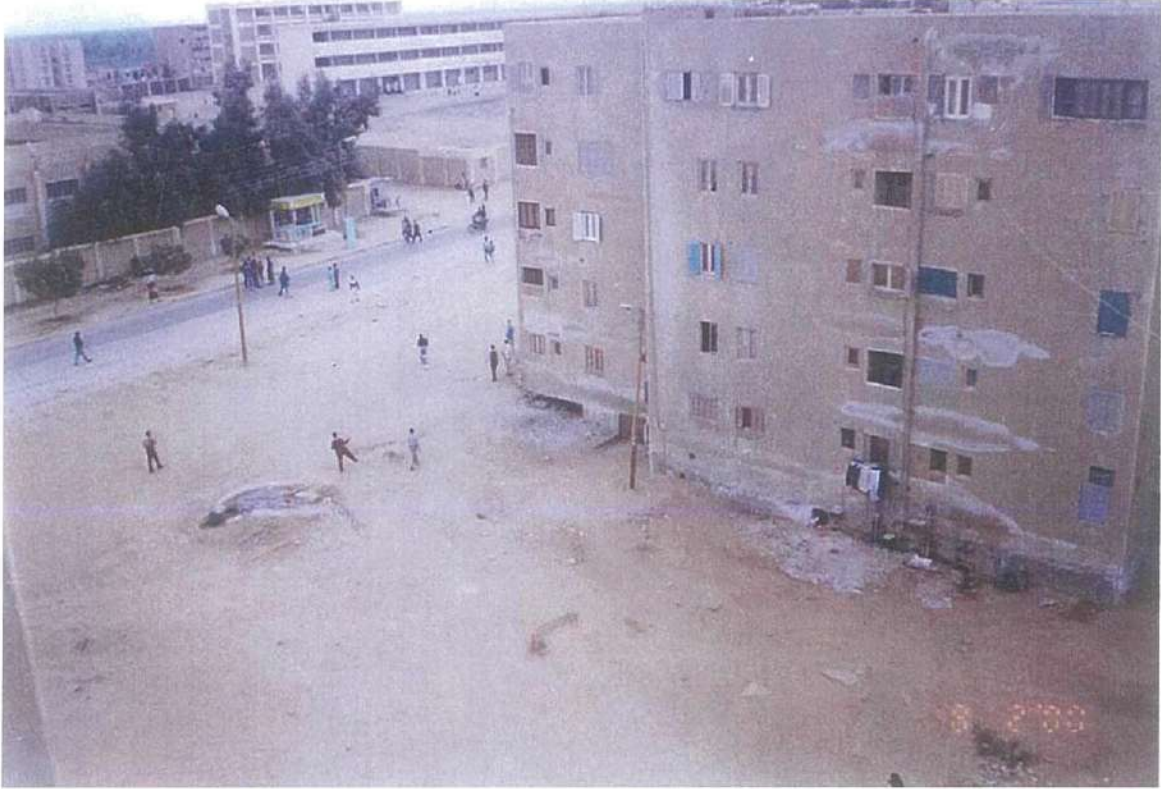
صورة رقم (٣-٥٩) توضح سوء حالة عمليات عزل الحمامات ورشح ورطوبة وتمليح على الواجهة للعمارتين

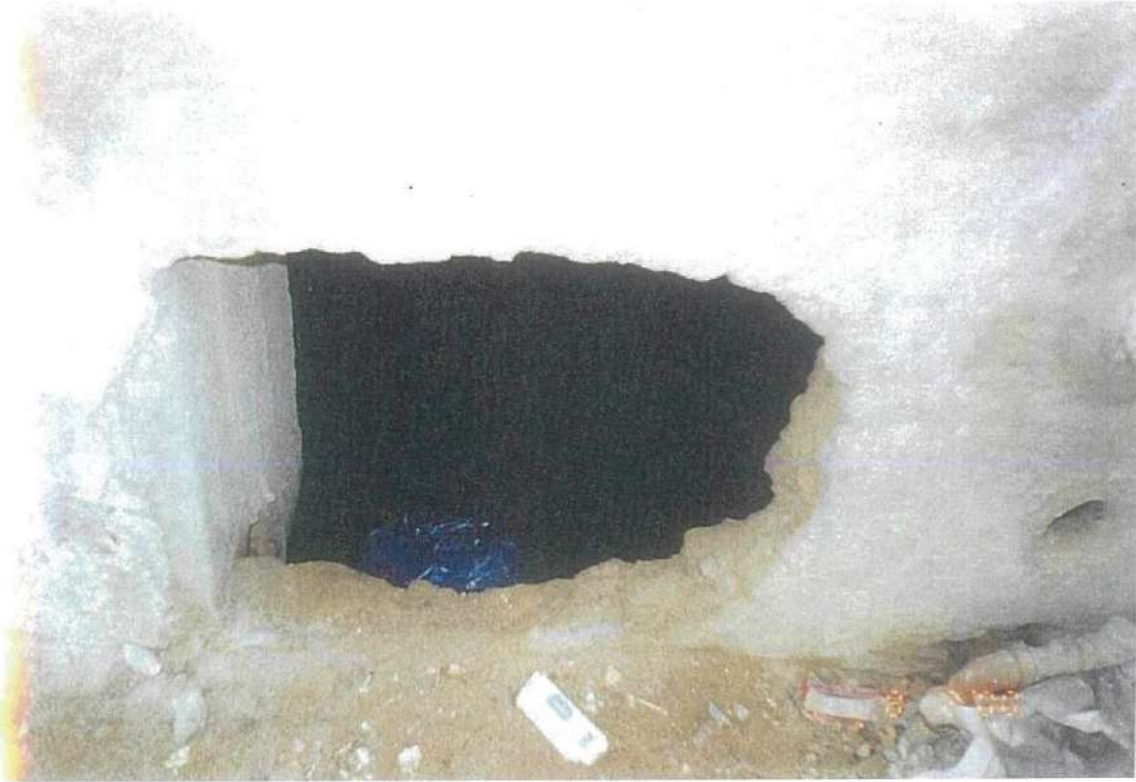
صورة رقم (٦١-٣) توضح تراكم مياه الصرف الصحي في بدروم العمارة

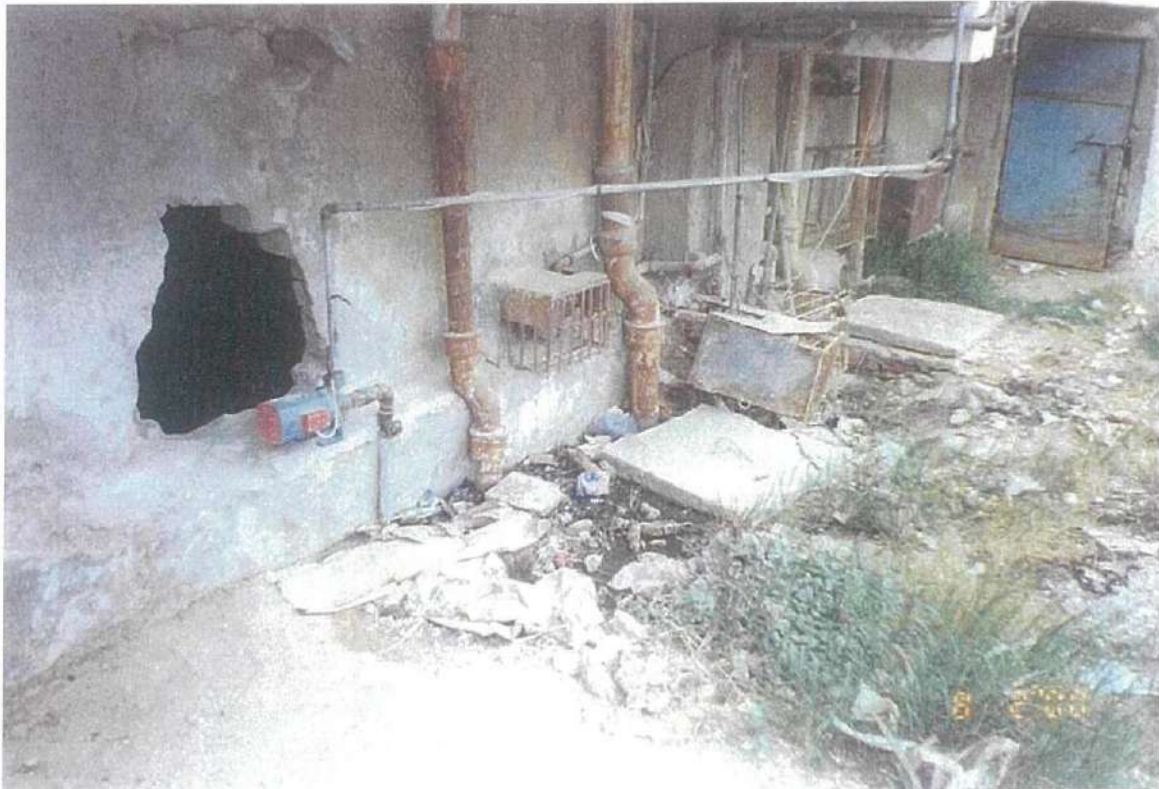
صورة رقم (٦٢-٣) توضح سوء حالة السباكة الخارجية للعمارة

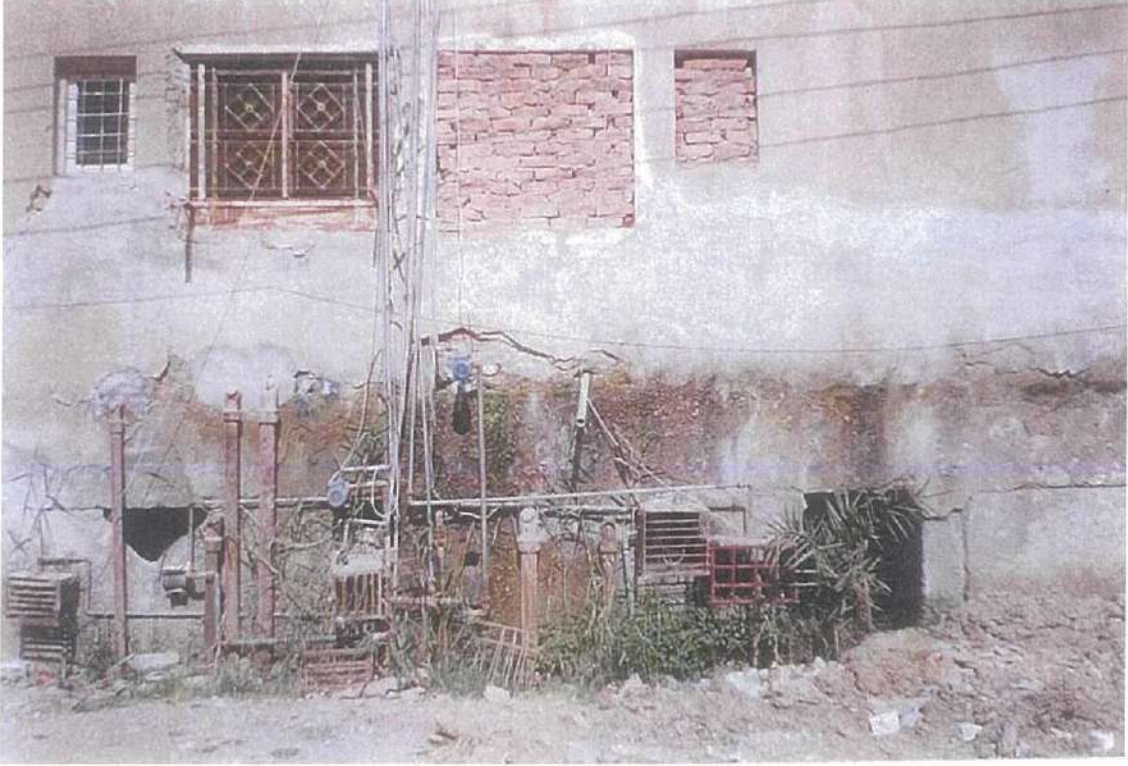
صورة رقم (٦٣-٣) توضح تهالك طبقات البياض وظهور التلميح على الخرسانة المسلحة لأساسات العمارات بسبب سوء وصلات الصرف

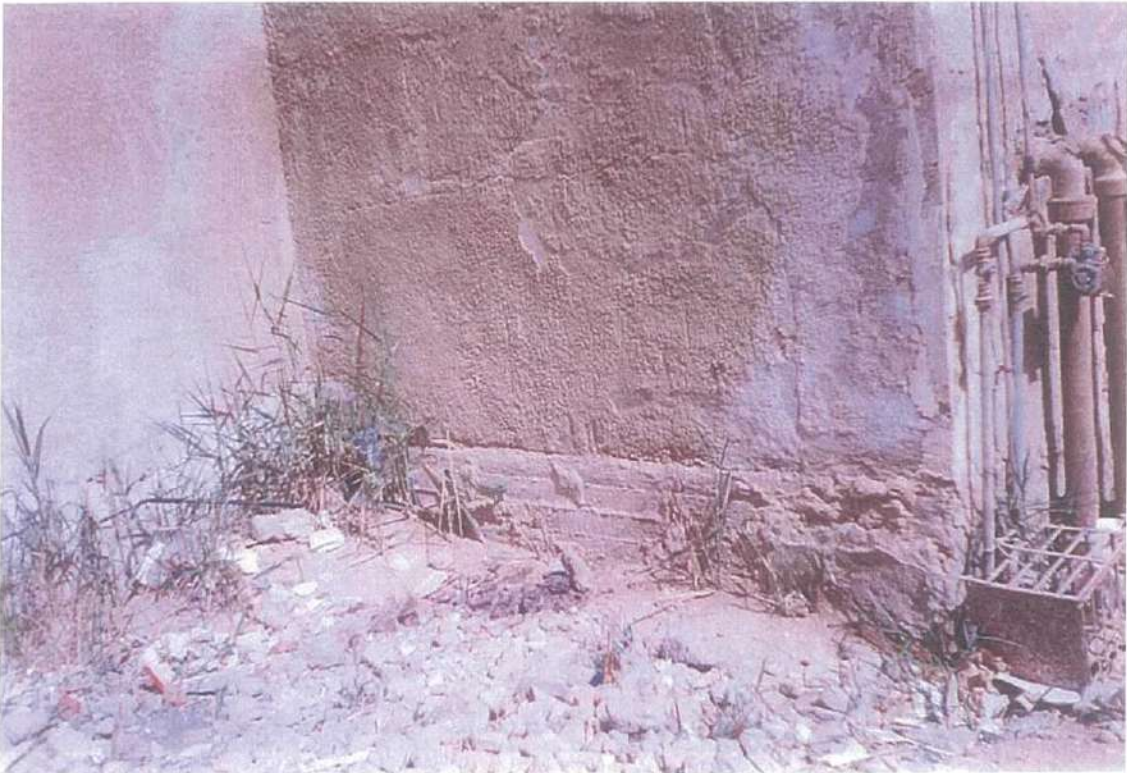
صورة رقم (٦٤-٣) توضح سوء حالة السباكة والتوصيلات الصحية الخاصة بالعمارات

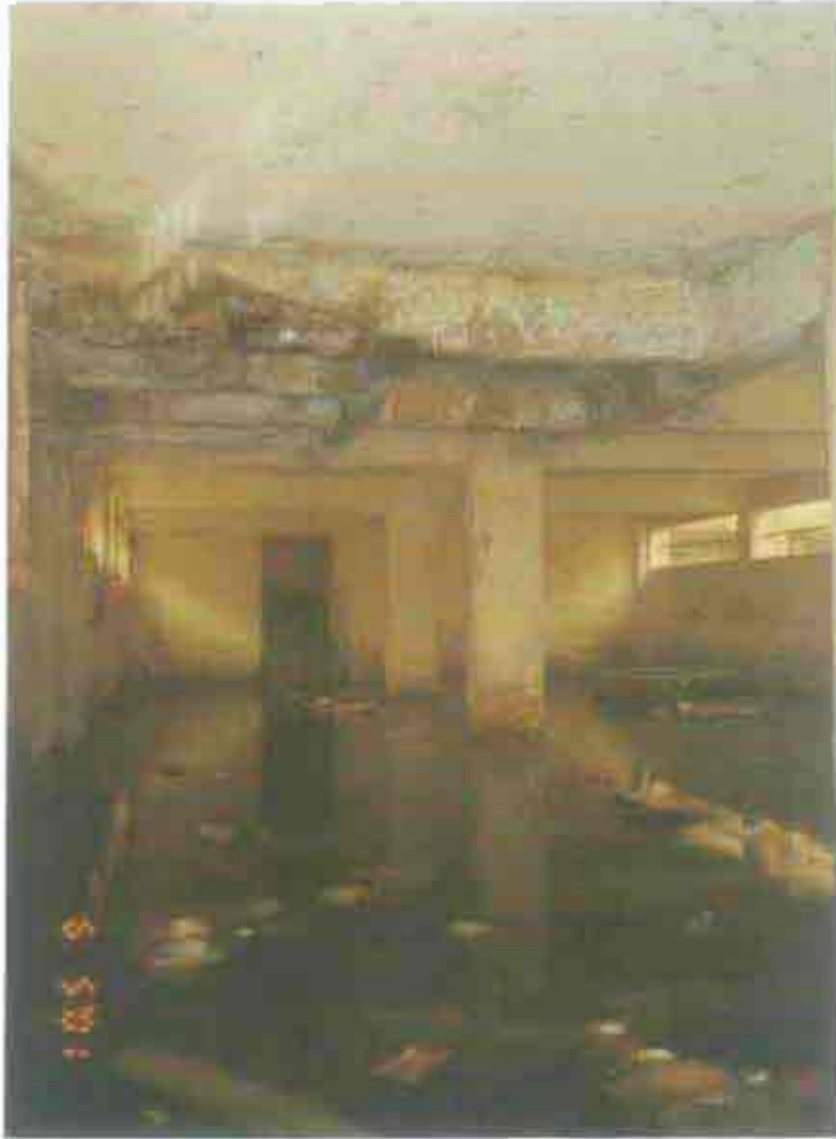
صورة رقم (٦٥-٣) توضح تراكم المياه بالبدروم وسوء حالة العناصر الإنشائية بسبب سوء حالة الصرف

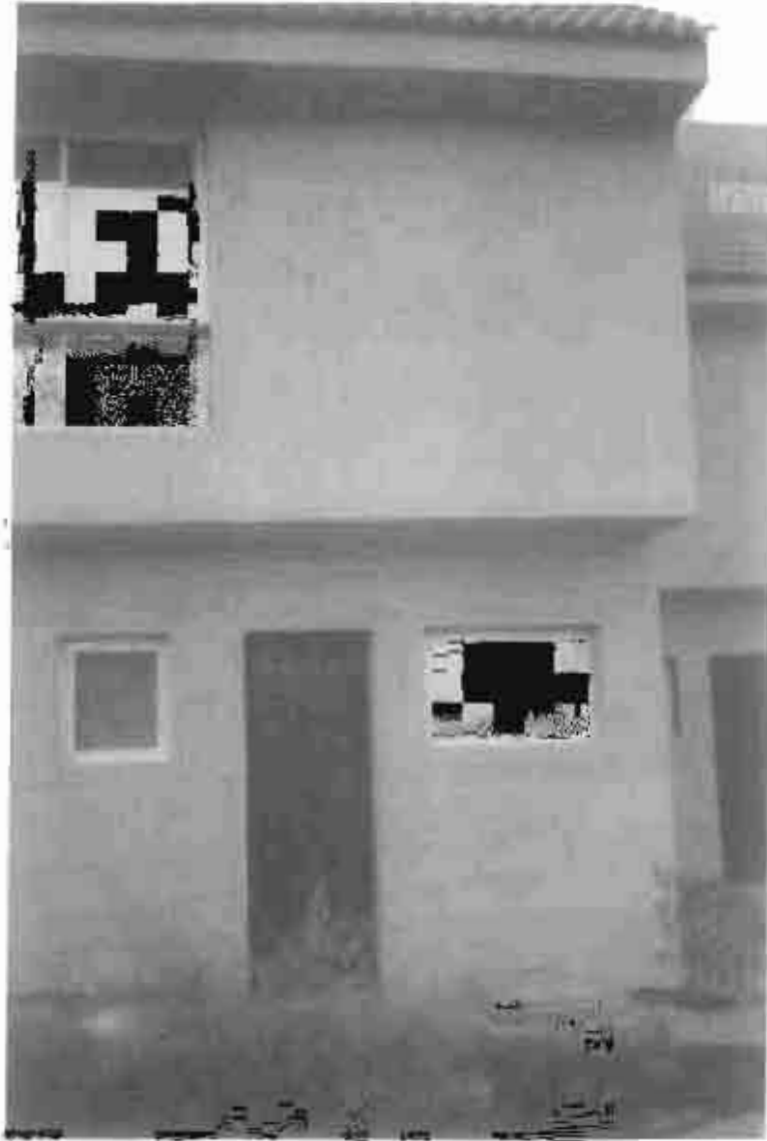
صورة رقم (٦٦-٣) شرح مائل بالدور الأول ومغطى إلى الدور الأرضي

- يجب العناية بتنفيذ لتوصيات والإحتياطات اللازمة قبل التنفيذ.
- فى حالة وجود تربة إنتفاشية يجب عمل الإختبارات اللازمة تبعاً للمواصفات لتحديد الإحتياطات المراد لتقليل تأثير المشكلة.
- يجب العناية بدمك تربة الإحلال لأن عدم دمكها قد يسبب مشكلة أكبر.
- يجب إتخاذ كافة الإحتياطات الخاصة بوصلات مياه التغذية والصرف الصحى وغرف التفتيش والتي تكفل عدم وصول المياه أسفل الأساسات وكذا عمل رصيف حول المبنى.

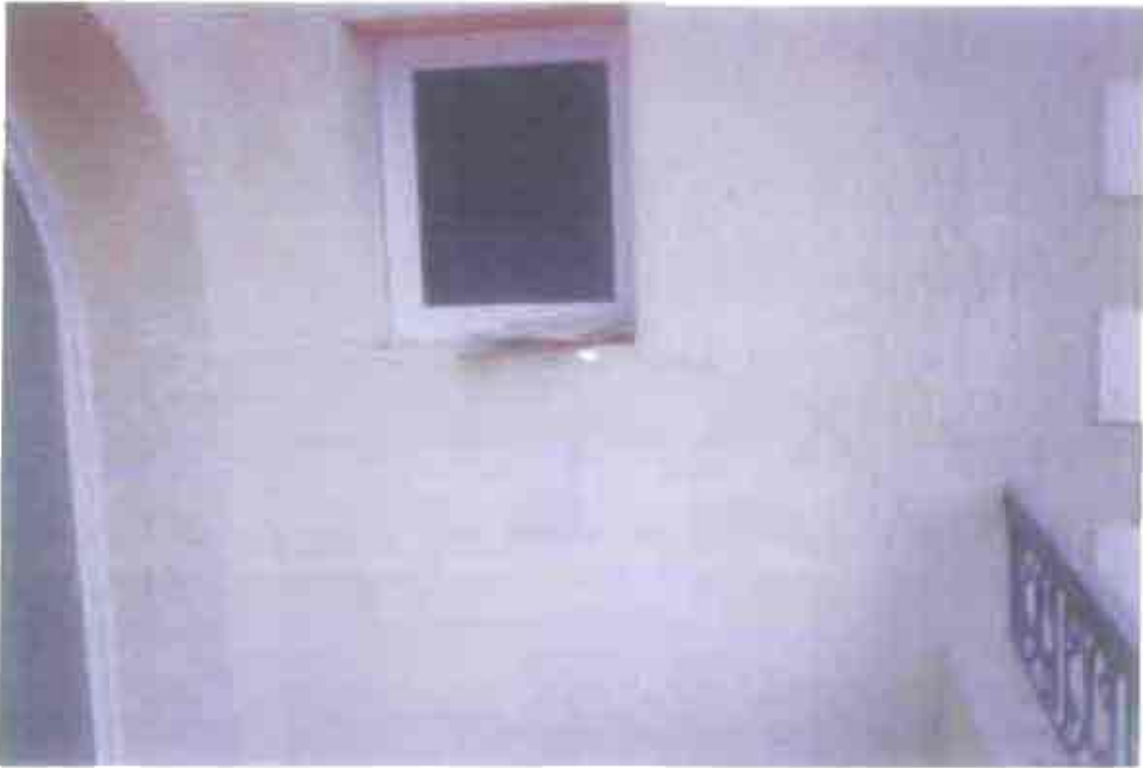
صورة رقم (٦٧-٢) شرح أفقى بجانب شباك بحائط الدور الأول

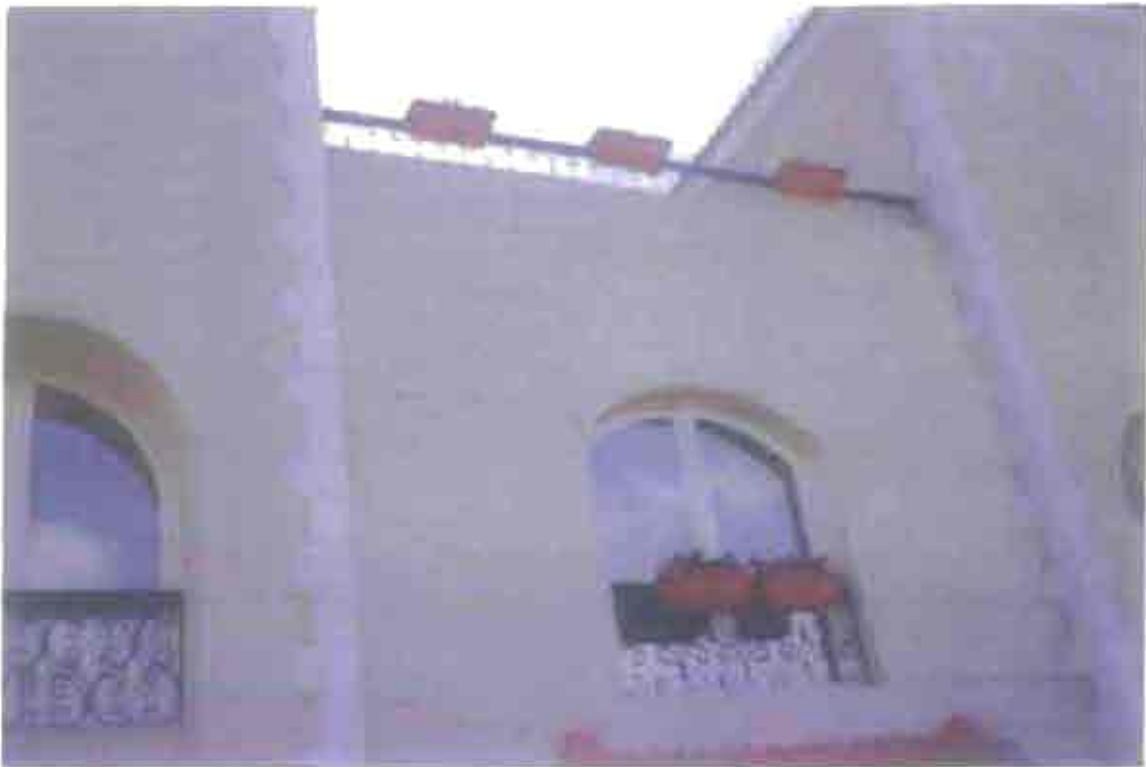
صورة رقم (٦٨-٣) شرح مائل بحائط بملكوثة بالدور الأرضي

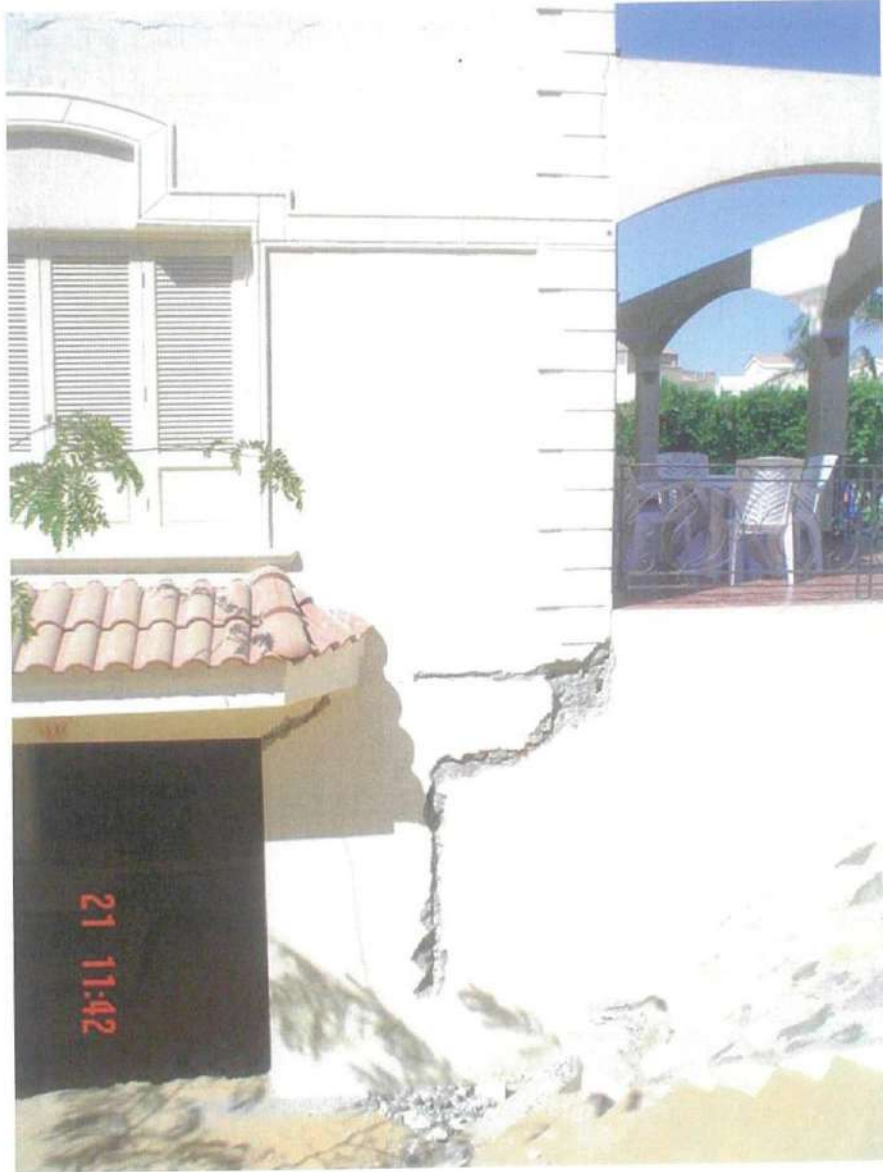
صورة رقم (٣-٦٩) كسر الحائط والعود الخرسى

- يجب العناية بعملية استكشاف الموقع وجودة تنفيذ الحساب.
- في حالة وجود تربة قليلة للانتفاخ أو قليلة للإنتهار - وهي منتشرة في المناطق الصحراوية- فيجب إجراء الإختبارات اللازمة تبعاً لمراسمات لتحديد الإحتياطات المطلوبة لتقليل تأثير المشكلة.

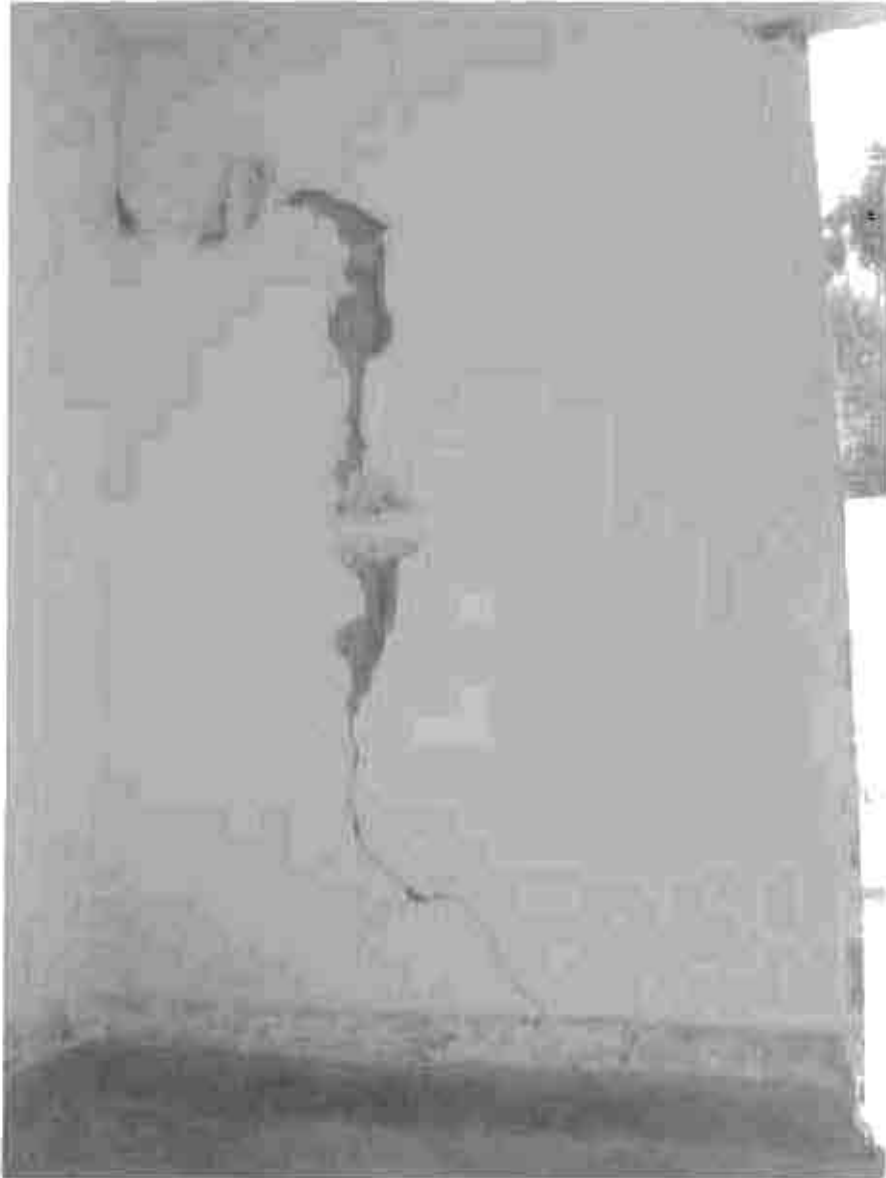
صورة رقم (٧٠-٣) لأحد الشروخ المتكررة بحوائط البيروم

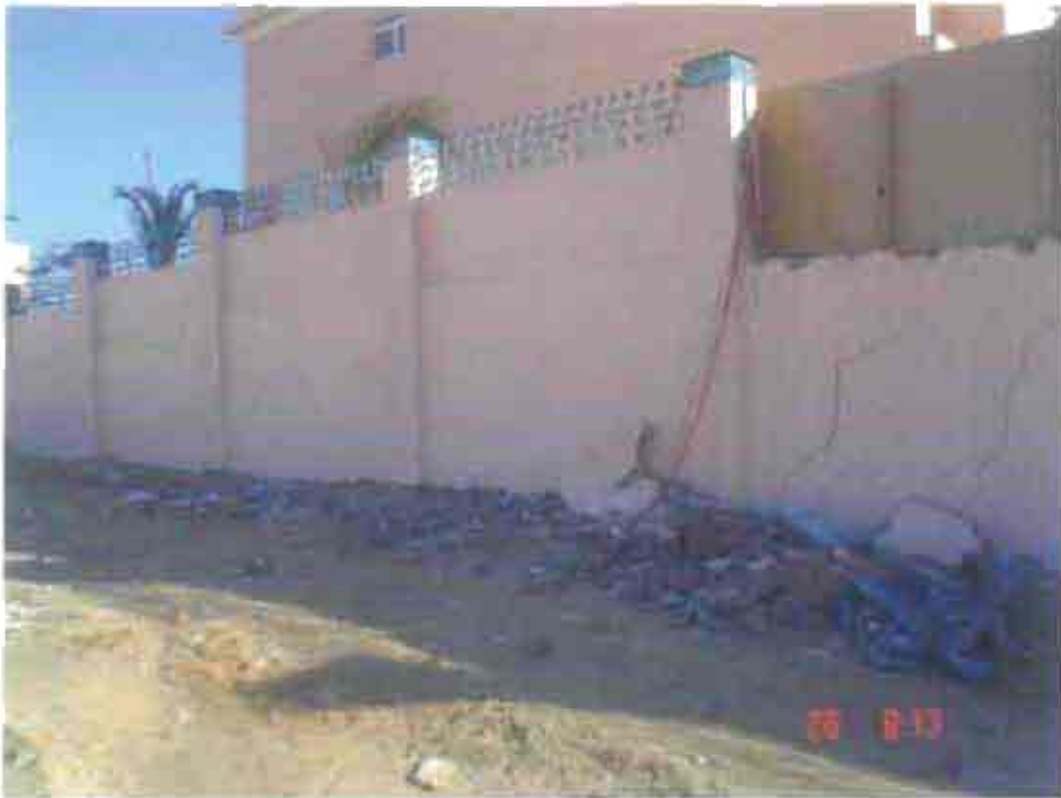
صورة رقم (٧٤-٣) لتهدم السور الخارجي للفيلا

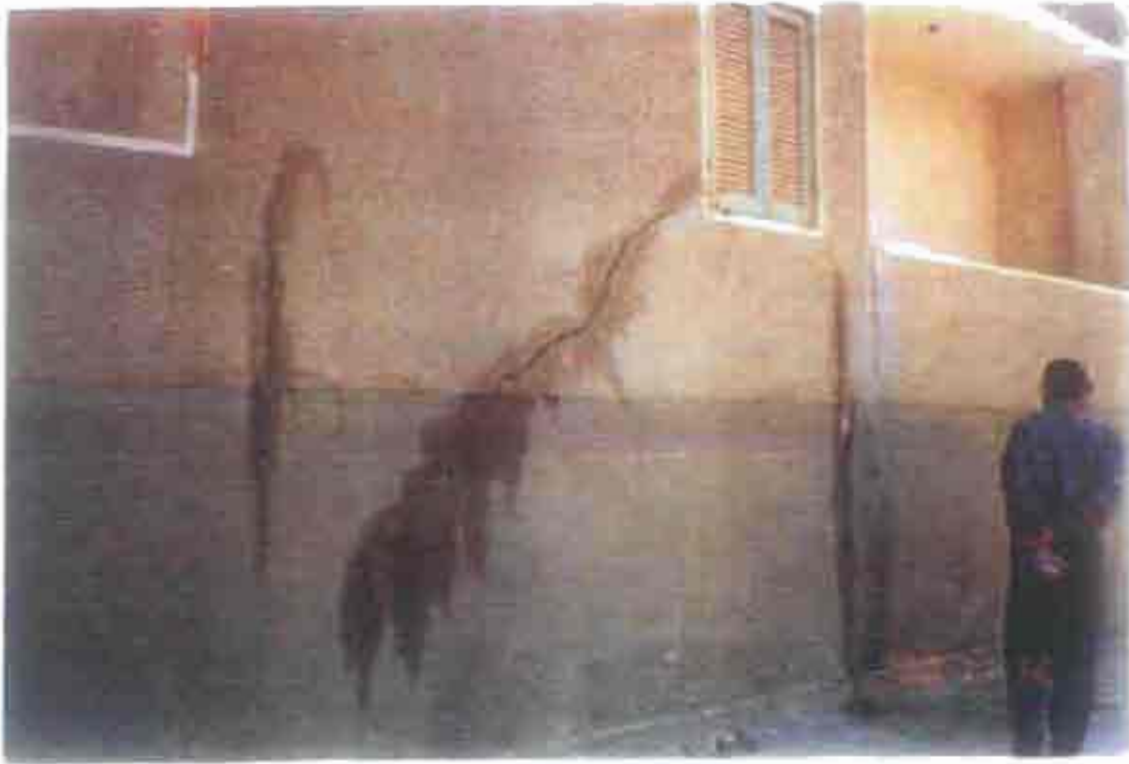
صورة رقم (٣-٧٦) توضح الشرخ الملل بالحائط على محور (ج) بين ٣.٤

- فى حالة تغيير مكان المنشأ عن مكانه وقت تنفيذ الجسات يجب عمل أبحاث تربة جديدة للمكان الجديد لأن الترسبيات الصحراوية غالباً ما تكون غير متجانسة سواء فى الإتجاه الأفقى أو الرأسى.
- فى حالة وجود تربة إنتفاشية يجب عمل الإختبارات اللازمة تبعاً للمواصفات لتحديد الإحتياجات اللازمة لتقليل تأثير المشكلة.
- يجب العناية بدمك كل طبقة من طبقات تربة الإحلال لأن عدم دمكها قد يسبب مشكلة أكبر.

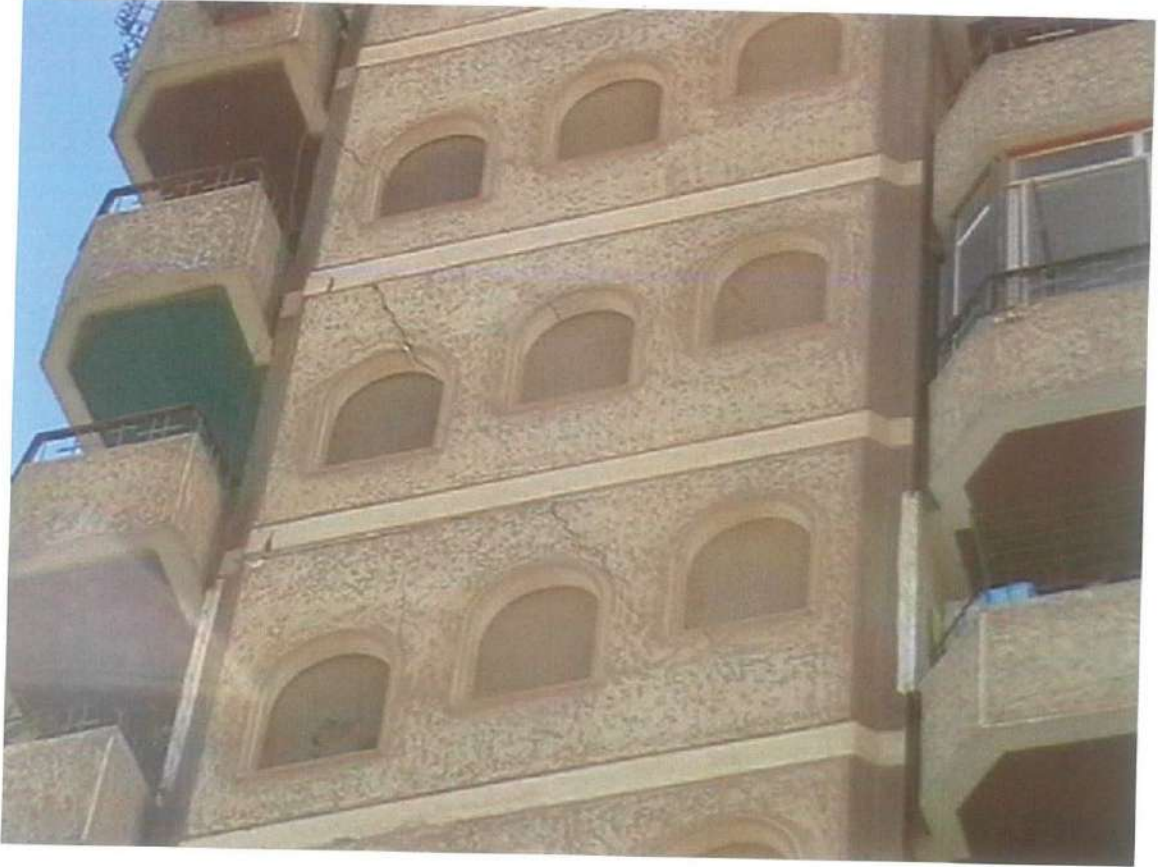
- أ- يرجع السبب الرئيسي في العيوب التي ظهرت بالعقار إلى وجود فجوات بالتربة وعدم تجانس التربة بالموقع بالإضافة إلى سوء التنفيذ الذي يتمثل في :
- عدم غمر التربة عند منسوب التأسيس كما ذكر ذلك شفاهة مهندس التنفيذ المشرف على العمارة).
 - سمك لبشة الخرسانة أقل من اللوح التصميمية.
 - عدم تنفيذ حوائط البدروم من الخرسانة المسلحة طبقاً لما ورد بالنقير الفني للتربة .
 - وقد أدى سوء التنفيذ إلى عدم تحمل كل من الهيكل الخرساني والحوائط لما حدث من فرق هبوط لتربة ويستدل على ذلك بوجود شروخ باللبشة والأعمدة بالإضافة إلى شروخ مائلة ونافاذة بالحوائط.
 - عدم مطابقة النظام الإنشائي للأسقف مع اللوح التصميمية الذي أدى إلى وجود شروخ بالأسقف مارة خلال الأعصاب.

الصورة رقم (٣-٨١) الشروخ المائلة في حوائط الواجهة
