المركز القومي لبحوث الإسكان والبناء
معهد بحوث ميكانيكا التربة والهندسة الجيوتكنيكية

المشروع البحثي الأسباب الجيوتكنيكية لتصدعات المباني وكيفية العمل على تفاديها

سبتمبر ٢٠٠٩

الدراسة القومية الأسباب الجيوتكنيكية لتصدعات المباني وكيفية العمل على تفاديها

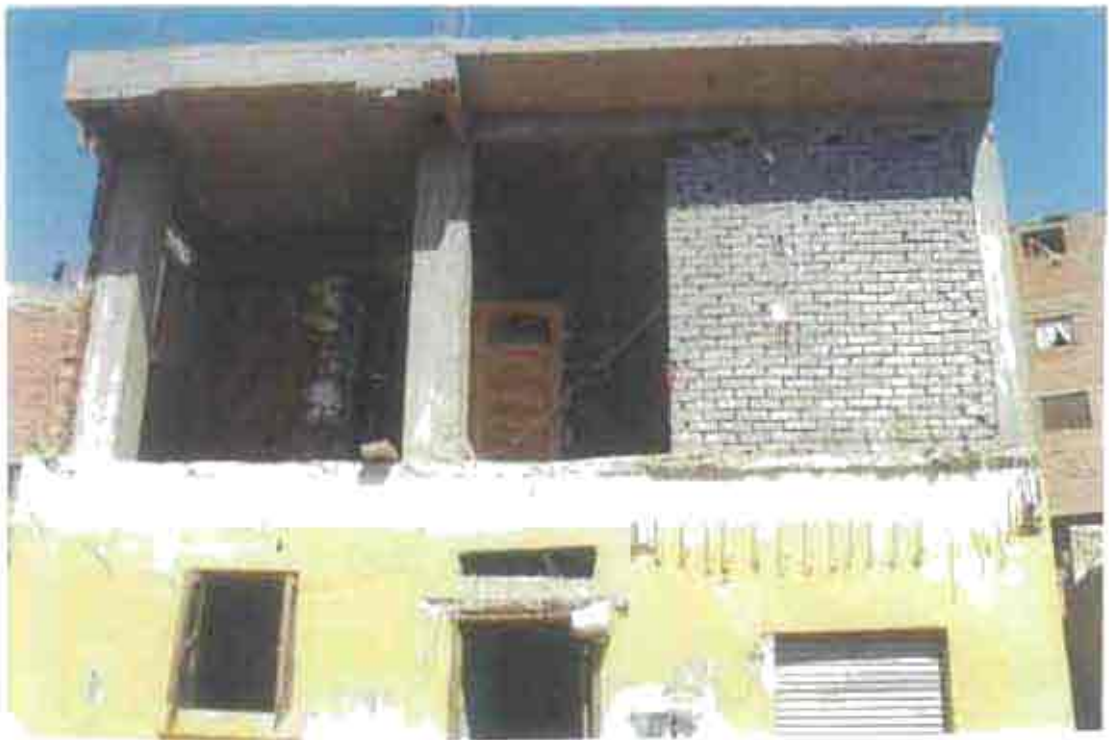
أشكال (٢-٣) (٢-٤) انهيار الكابولي الخرساني نتيجة عدم وضع حديد التسليح الرئيسي في مكانه ، حيث يظهر حديد التسليح في أسفل قطاع البلاطة الكابولية

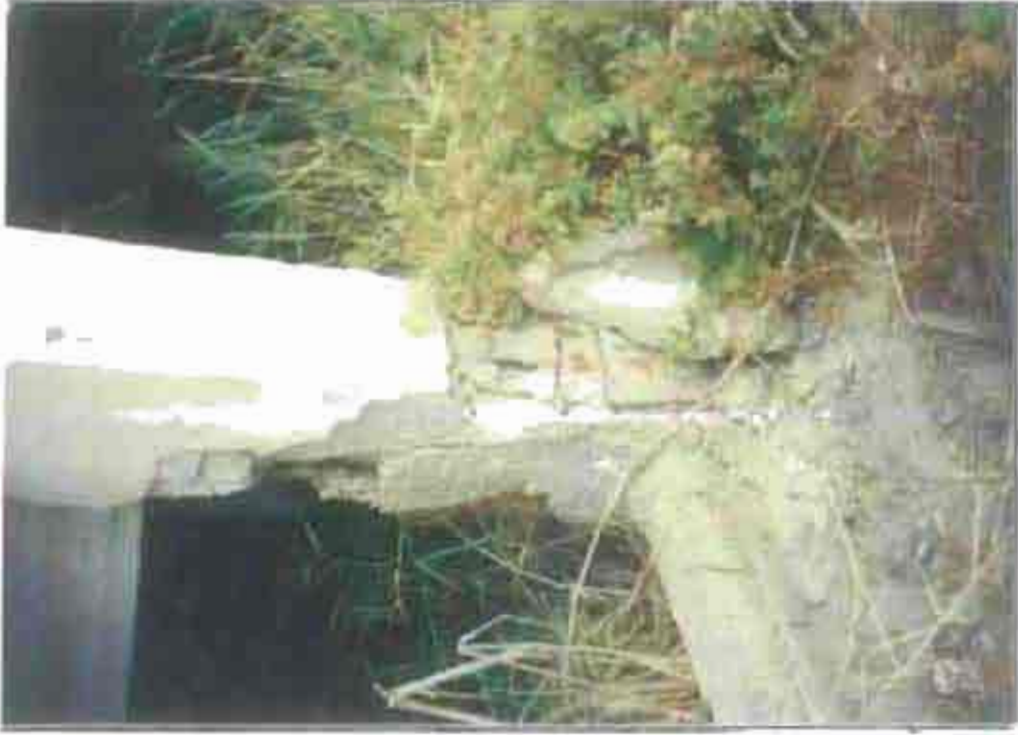
شكل (١٧-٢) سوء تنفيذ الخرسانة نتيجة عدم استبعاد المواد المستخدمة في تصنيعها والتأكد من استبعادها للمواد الضارة مما تسبب في صدأ الحديد والخراب للنباتات الملاصقة للخرسانة مما سبب في تصدع الخرسانة الإعدة نتيجة عدم الصيانة

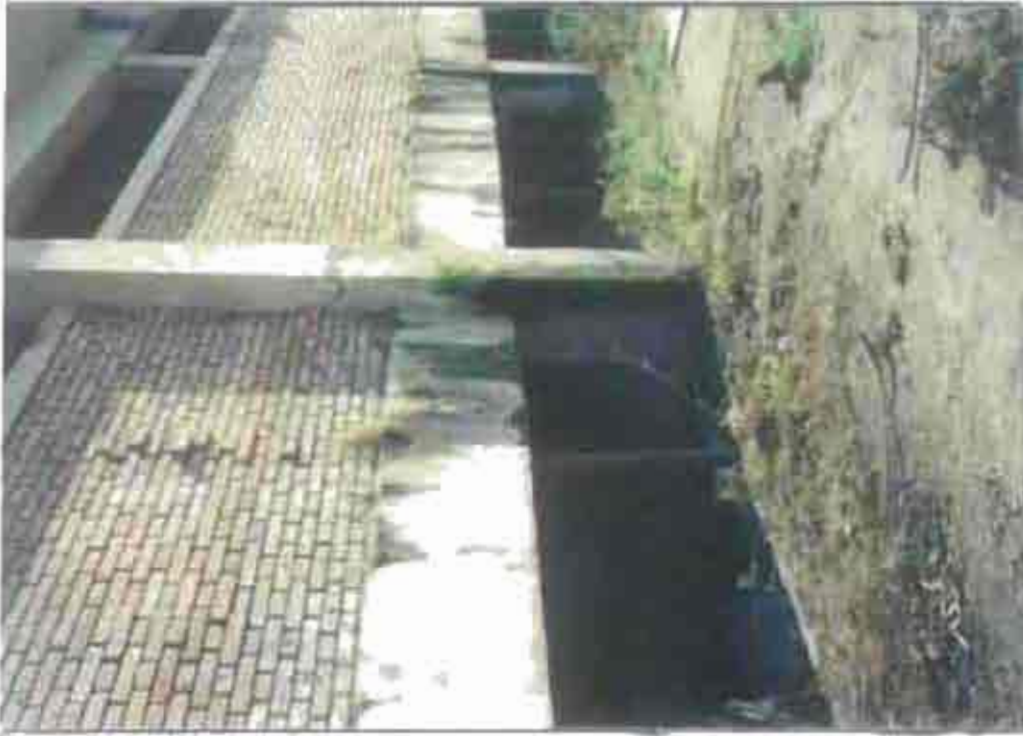
شكل (١٨-٢) نمو النباتات والاعراض على المصنوع مما تسبب في حدوث تصدعات بها ، وكذلك فإن عدم الصيانة اللازمة للنباتات الملاصقة للمباني لها تأثير سيئ على سلامة المبنى

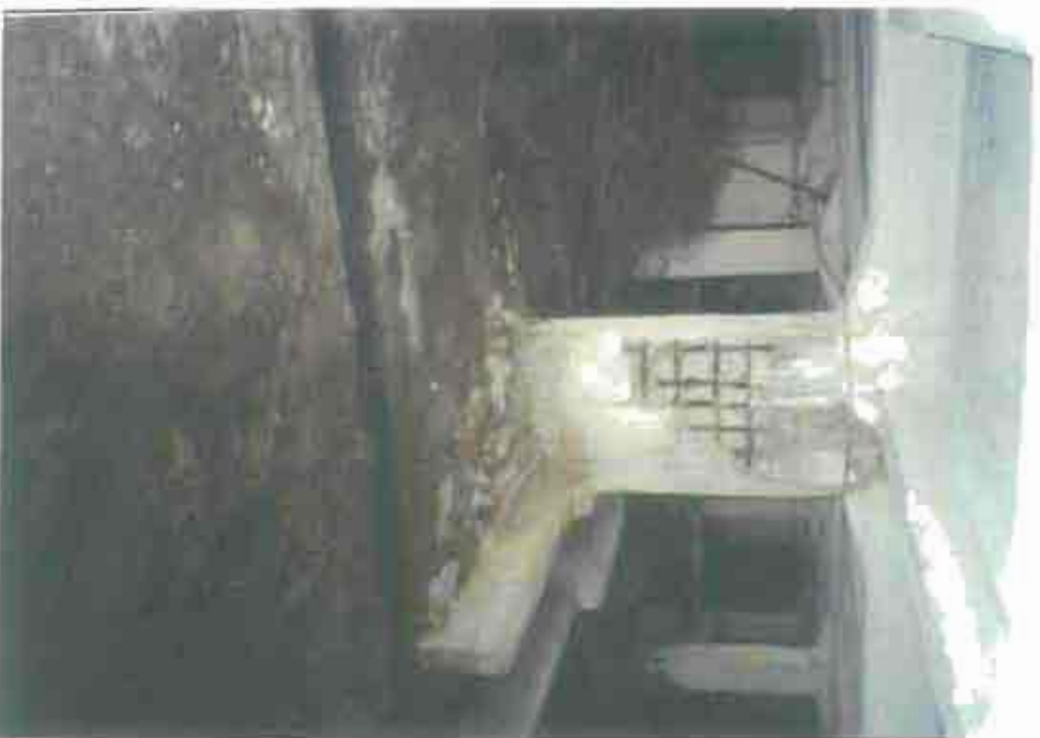
شكل (٢-٢٠) صمأ شديد يحدث بسبب تساقط أجزاء قسما لا الحاملة وتجميع المخلفات على التربة وتتبع التربة بالمواد الكيميائية حيث لا يوجد نظام حاصر لصرلها مما يسبب تساقط الأجزاء والعماسات والعماسات الإسفلتية الحاملة للملبي في تآكل الأساسات

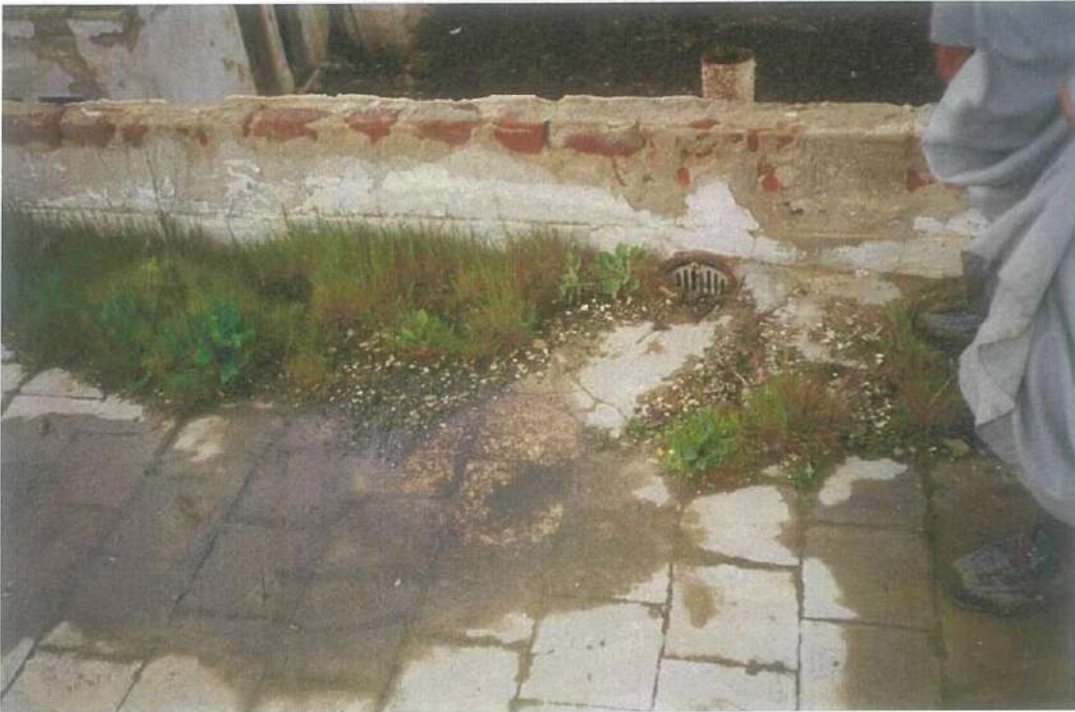
أشكال (٢-٢٥) (٢-١٦) تراكم المياه ونمو النباتات على السطح النهائي للمبنى وذلك لعدم وجود ميول سنيمة لأصرف المياه وانسداد البالوعات الخاصة بصرف المياه.

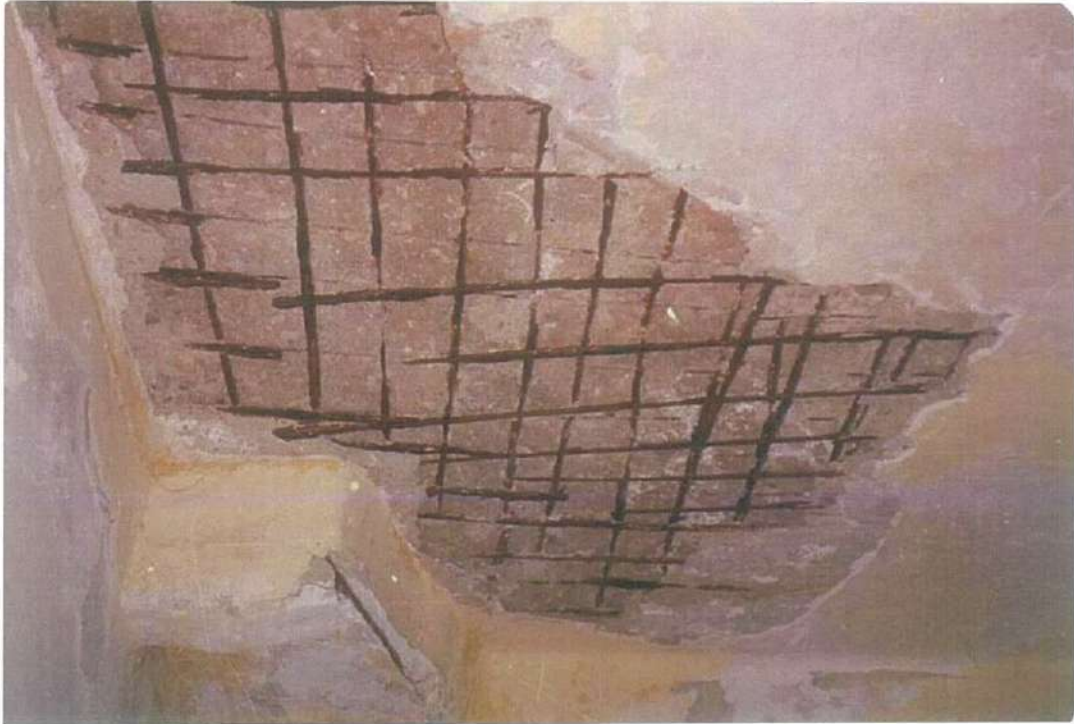
شكل (٢-٢٧) سقوط الغطاء الخرساني وظهور أسياخ حديد التسليح وبها صدأ شديد مع ملاحظة تآكل بعض الأسياخ كلياً

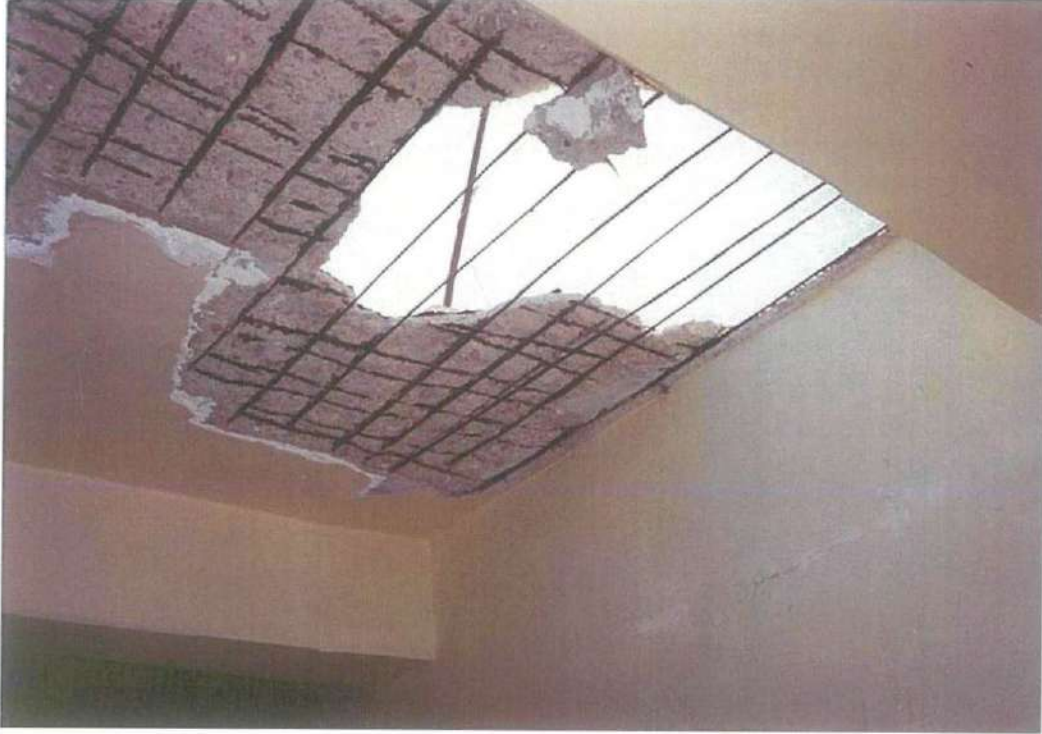
شكل (٢-٢٩) إنهيار كامل لسقف نهائى نتيجة صدأ وتآكل حديد التسليح لوجود نسبة عالية من أملاح الكلوريدات بالخرسانة وعدم صرف مياه الأمطار

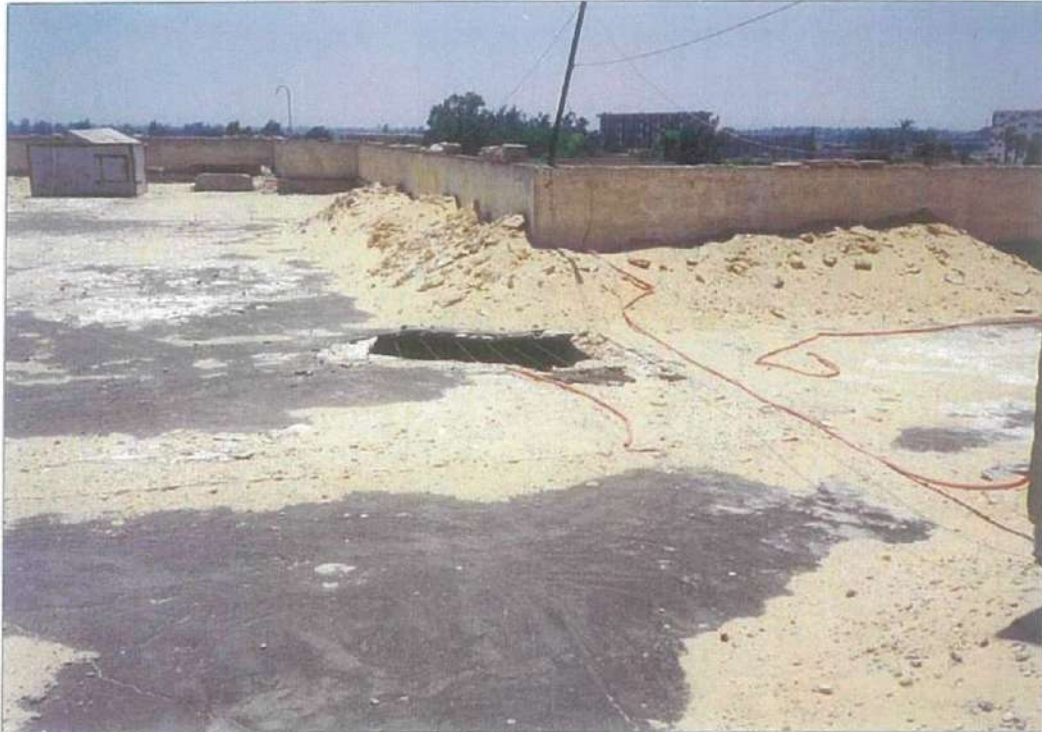
شكل (٢-٣٠) شكل الإنهيار من أعلى حيث لا يوجد أى نظام لصرف مياه الأمطار

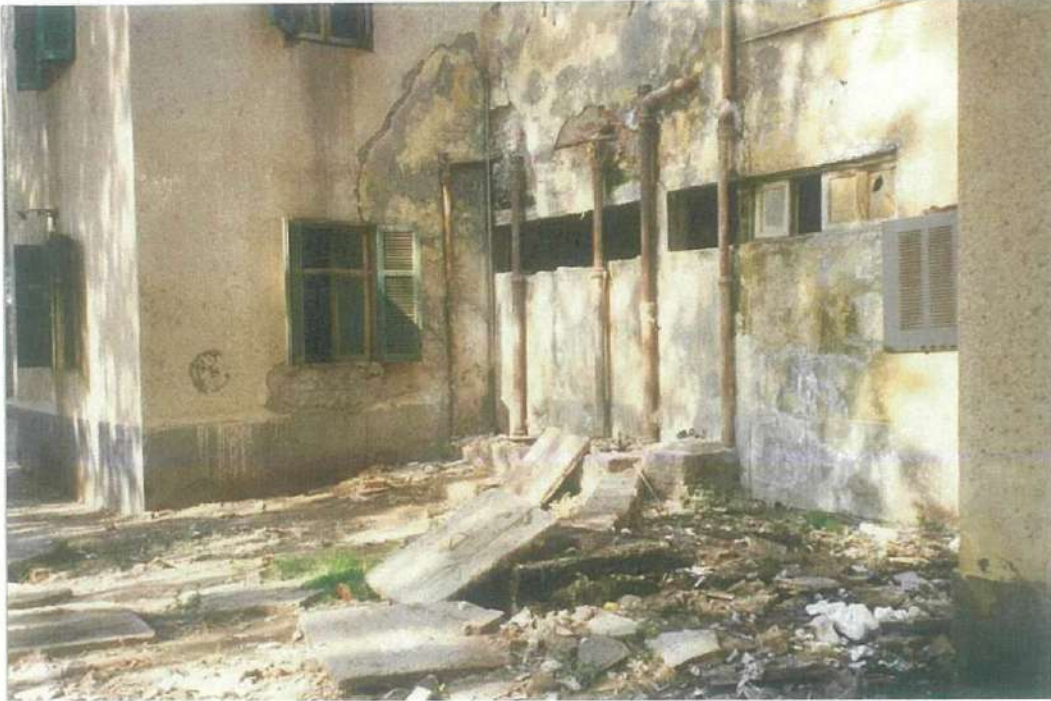
شكل (٢-٣١) تسرب المياه من مواسير الصرف الصحي وحوث نشع للمياه وتمليح ونمو الطحالب على الحوائط بأحد المستشفيات وتراكم القمامة حول حجرات التفتيش

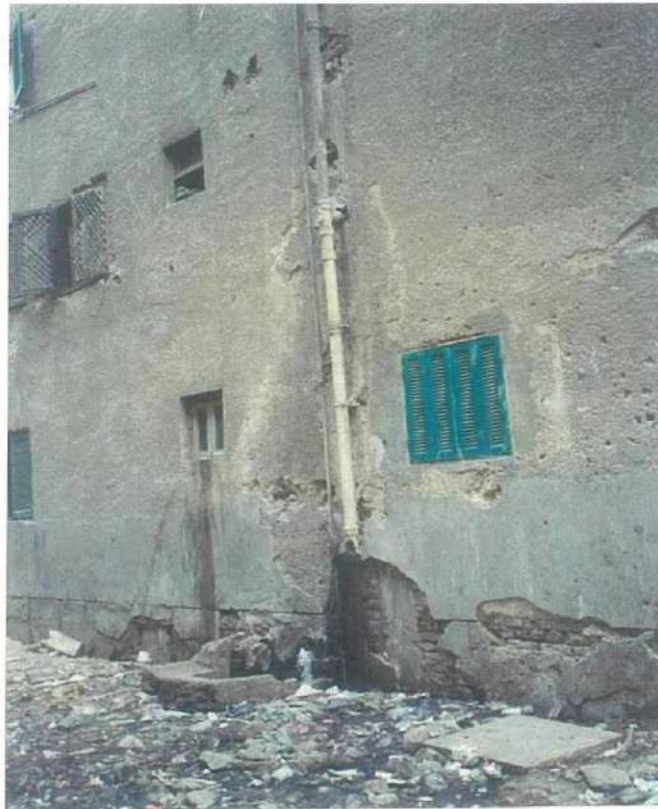
شكل (٢-٣٢) كسر في أحد مواسير الصرف الصحي بعمارة سكنية مما تسبب في تآكل البياض وتصدع العناصر الإنشائية .

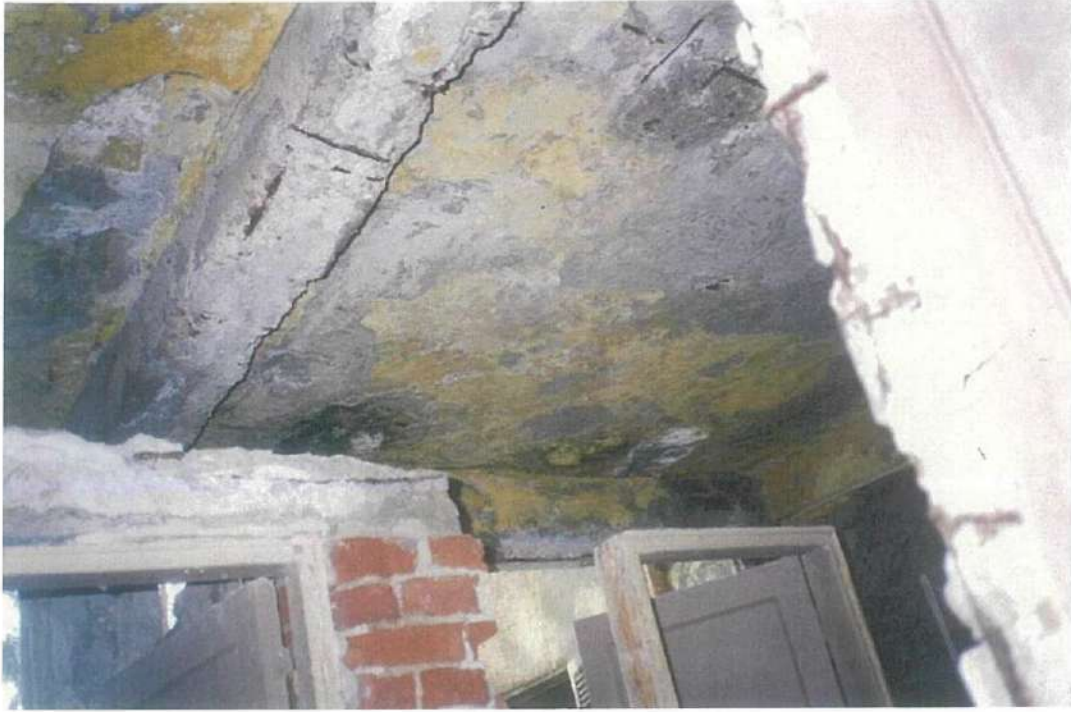
شكل (٢-٣٥) رطوبة شديدة ببلاطة اسقف والكمرات الخرسانية لدورات المياه لأحد المباني نتيجة عدم صيانة اعمال السباكة والصرف الصحي مما تسبب في تصدع السقف وتآكل الحوائط وكذلك أعمال النجاره.

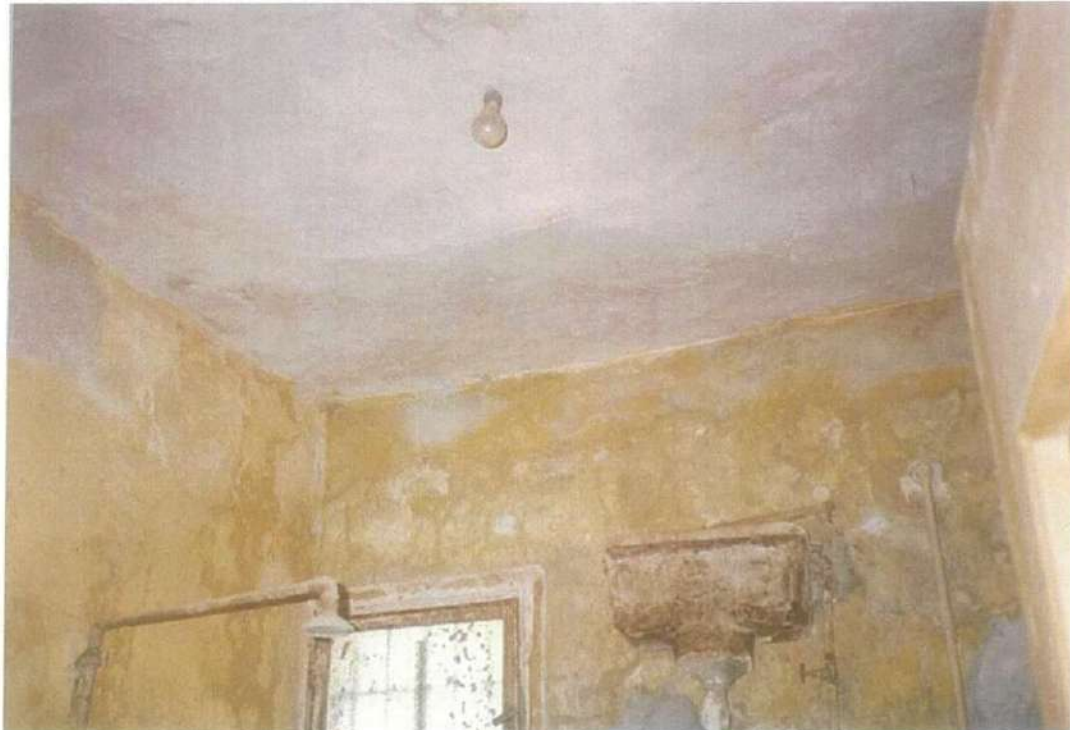
شكل (٢-٣٦) تسرب المياه بالسقف الخرساني لدورة المياه تسبب في حدوث صدأ بحديد تسليح البلاطة الخرسانية مع حدوث ترخيم بها واضح بالعين المجردة ، وتسرب مياه بالحوائط

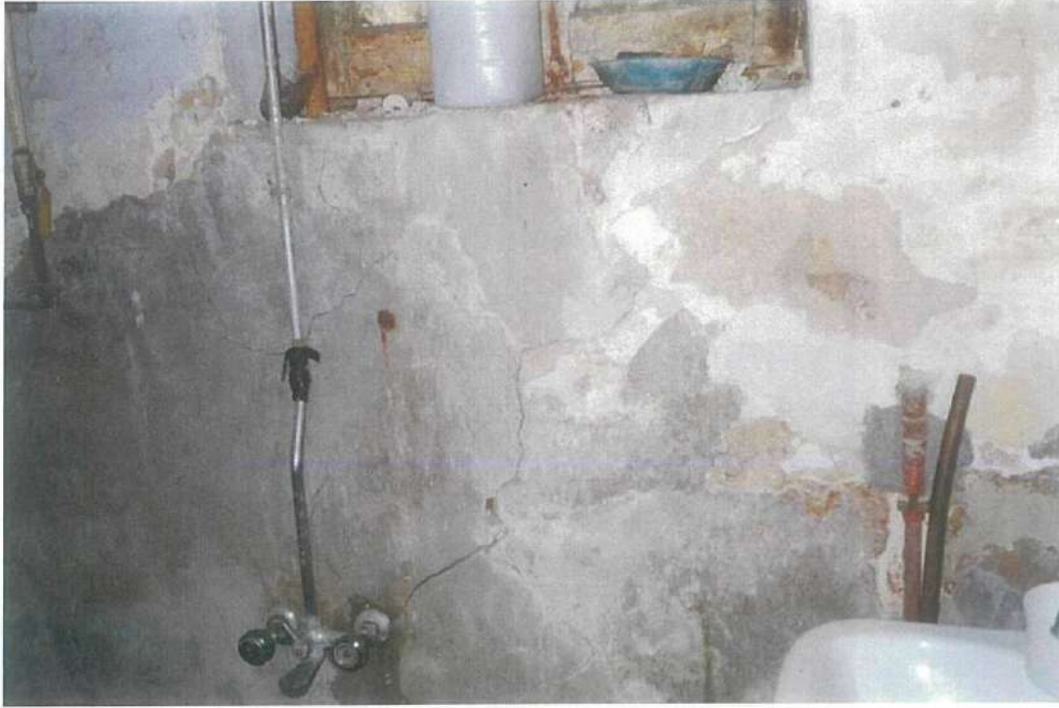
شكل (٣٧-٢) سوء حالة أعمال السباكة ودورات المياه .

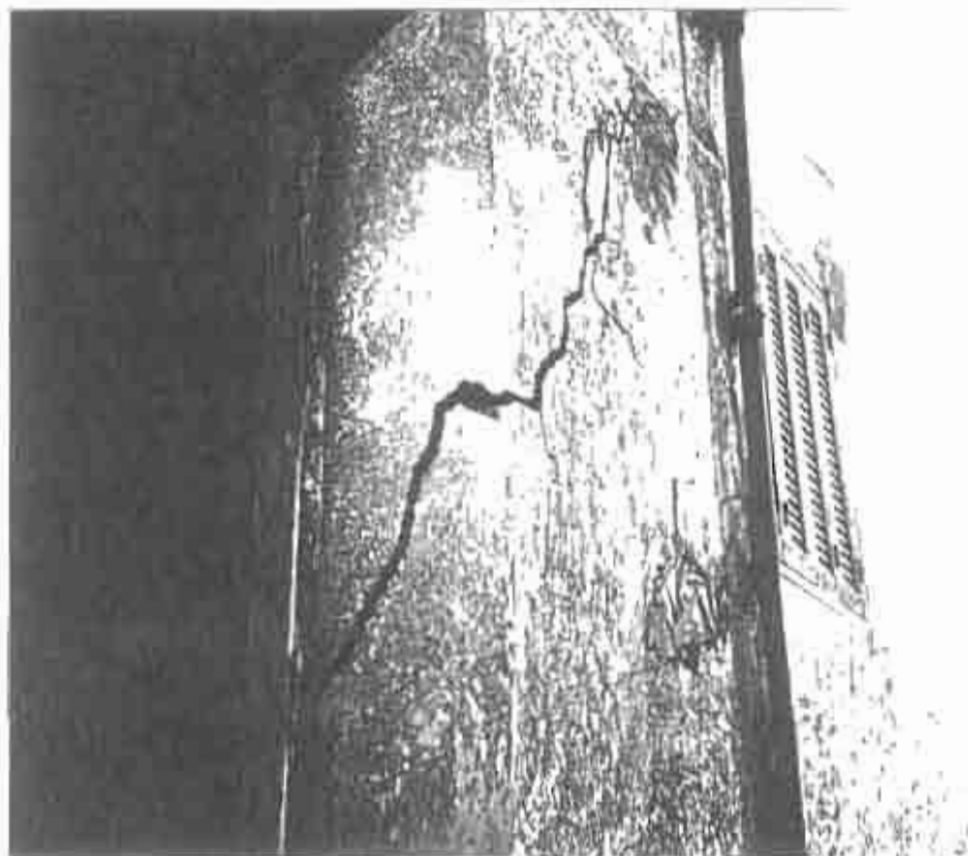
صورة رقم (٤-٣) . توضح شقوق مائلة تم ترميمها وشقوق للأسفلت بسبب التربة [١٠]

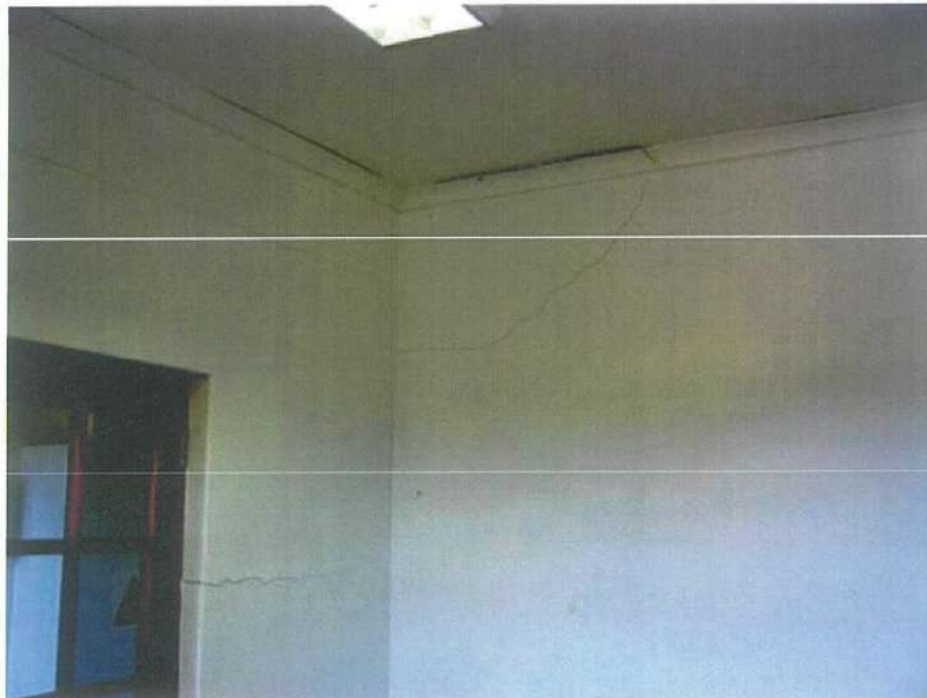
صورة رقم (١١-٣) : توضح شروخ متنوعة بالحوائط بالمجمع الرياضي بجنوب أفريقيا بسبب تربة انتفاخية [٣٨]

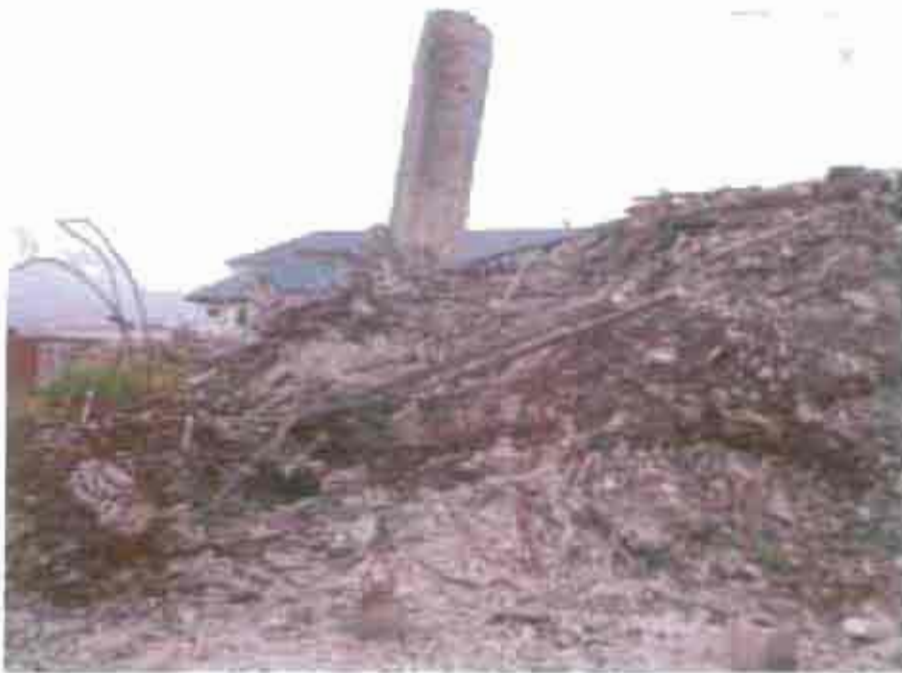
- سجل إنهيار مبنى من خمسة طوابق في نيجيريا [٤٩] لحدث تصدعات به نتيجة زيادة الضغط المسامي لتربة التأسيس بسبب زيادة إرتفاع منسوب المياه في موسم الأمطار ، كما أنهار مبنى مكون من طابقين لفشل في قدرة تحمل التربة ولقى اثنين من عمال البناء مصرعهم في هذا الحادث حيث أن مالك المبنى لم يقم بأى استكشاف للتربة وقام بناؤه بدون إستشارة مهندس متخصص في الهندسة الجيوتكنيكية.
- إنهيار كلى لحائطين [٤٥] من الرمل تمثبت ميكانيكياً (رمل مدموك وحديد مجلفن) بعد الإنشاء مباشرة لوصولتين لطريق علوى في كلكتا بالهند نتيجة لعدم تقييم التربة التحتية الضعيفة.
- حدوث إنهيار لأساسات خزوقية (Pipe pile foundation) عند إنشاء محطة ضخ في جنوب الصين [٥٦] نتيجة الإهتزازات التي تسببت في حدوث تسيل لطبقة (Sludge) سمكية وذات محتوى رطوبة عالية

صورة رقم (٣-١٣) : توضح بقايا انهيار مبنى من خمسة طوابق في نيجيريا |٤٩|

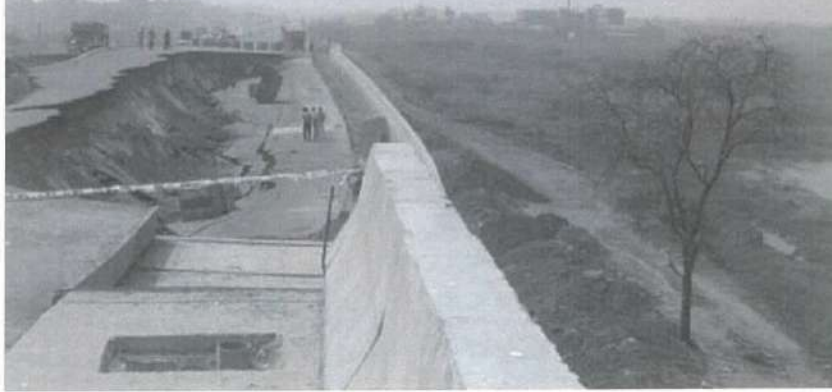
صورة رقم (٣-١٤) : توضيح انهيار كلي لطريقين بالهند [٤٥]

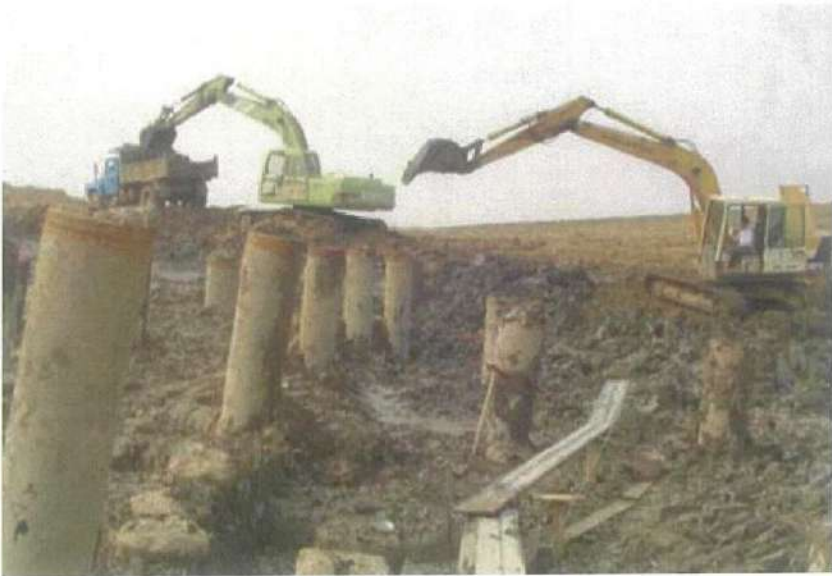
صورة رقم (٣-١٥) : توضيح انهيار خوازيق بسبب
تسيل التربة بجنوب الصين [٥٦]

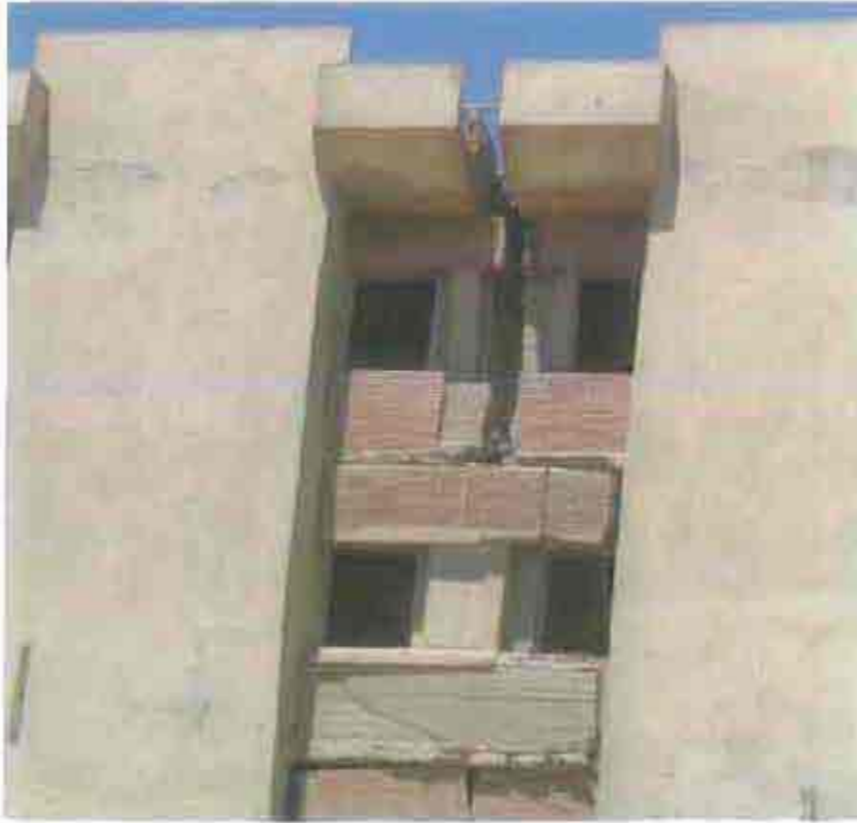
صورة رقم (٣-١٦) : توضح الضرر لحادث بأحد المباني الحكومية بسبب القرية |٤١|

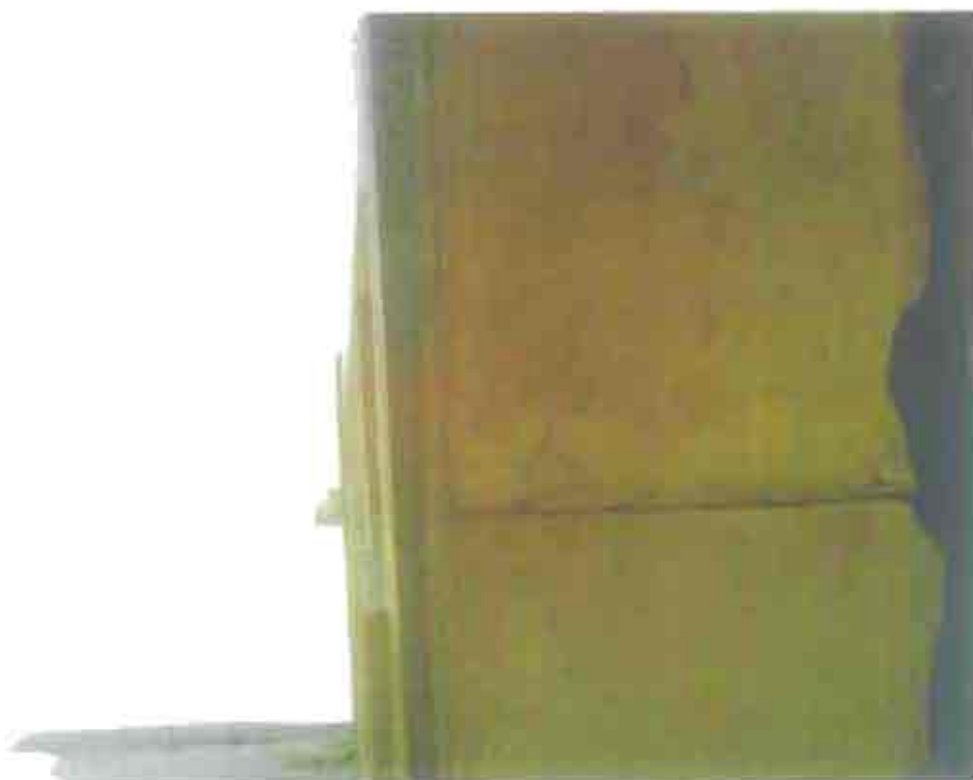
صورة رقم (٢٧-٣) توضح وجود ميلول للمبنى في إتجاه الشمال الشرقى بسبب فروق الهبوط

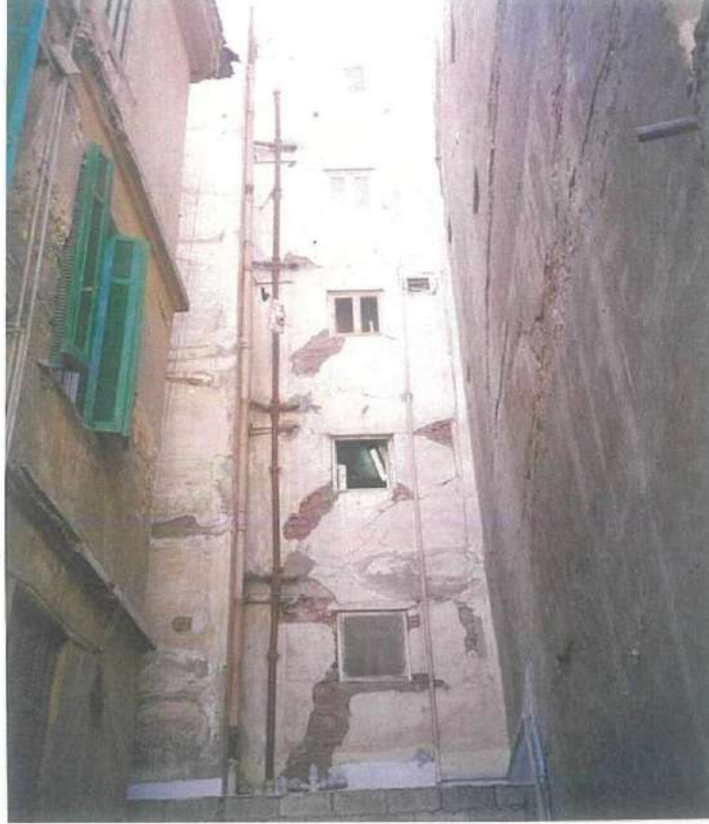
صورة رقم (٢٨-٣) توضح ان الشروخ المائلة ظهرت في مناطق الضعف التي سببها سوء حالة الصرف الصحي بالإضافة إلى فرق الهبوط

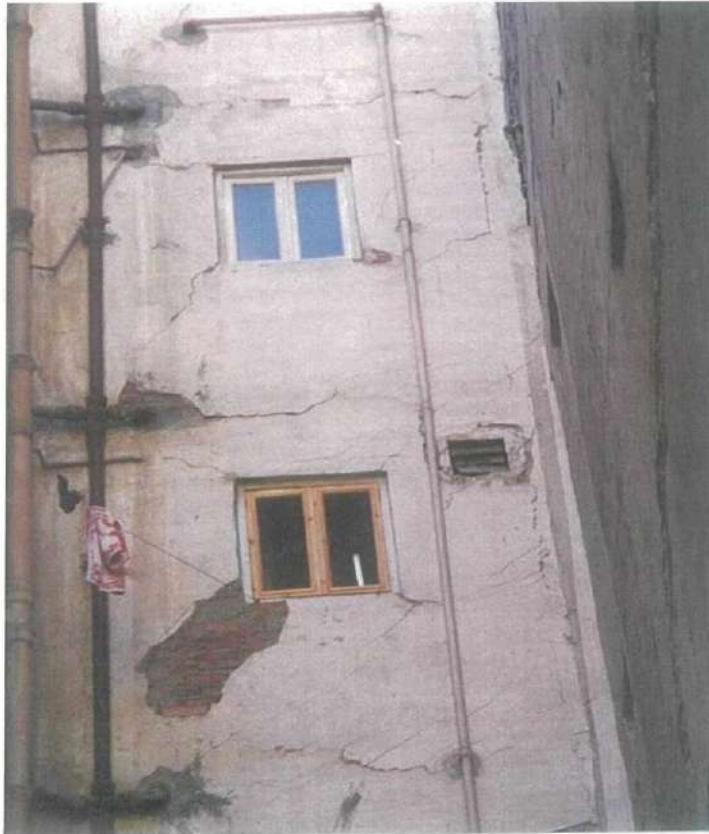
صورة رقم (٢٩-٣) توضح انشروخ في حوائط وأعمدة وكمرات المبنى كنتيجة لسوء حالة الصرف الصحي

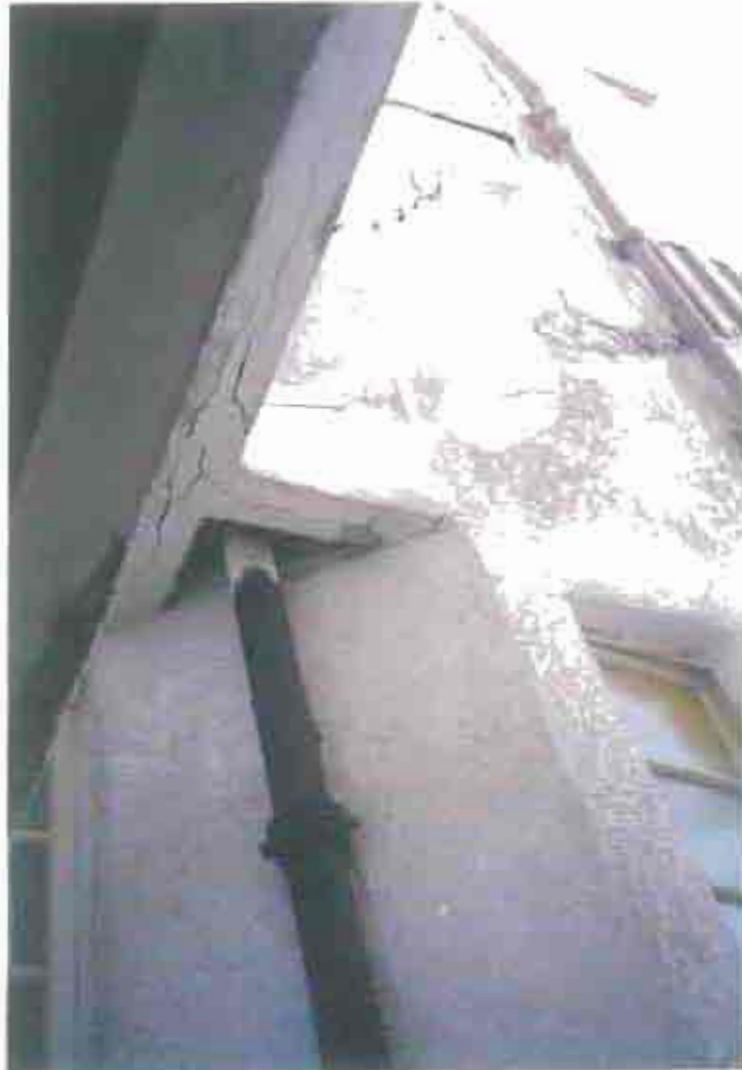
صورة رقم (٣-٣٠) توضح شروخ في الحوائط والكمرات كنتيجة لسوء حالة الصرف الصحي

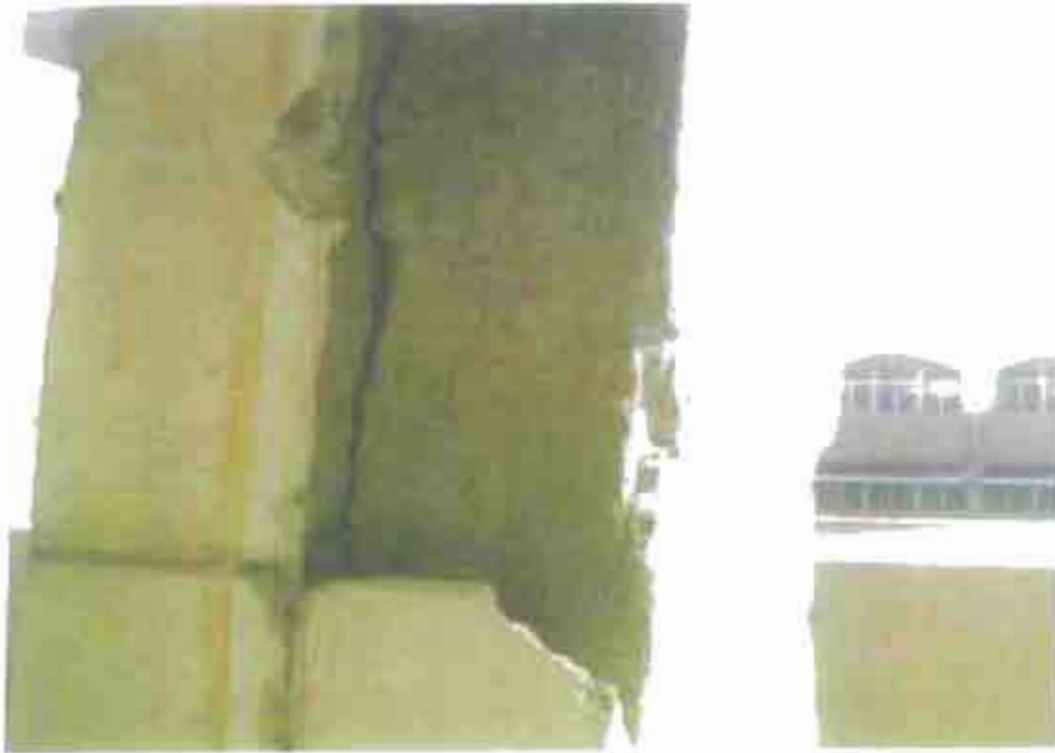
صورة رقم (٣-٣٣) توضح إتساع فواصل التمدد الراسية والأفقية بين أجزاء المبنى

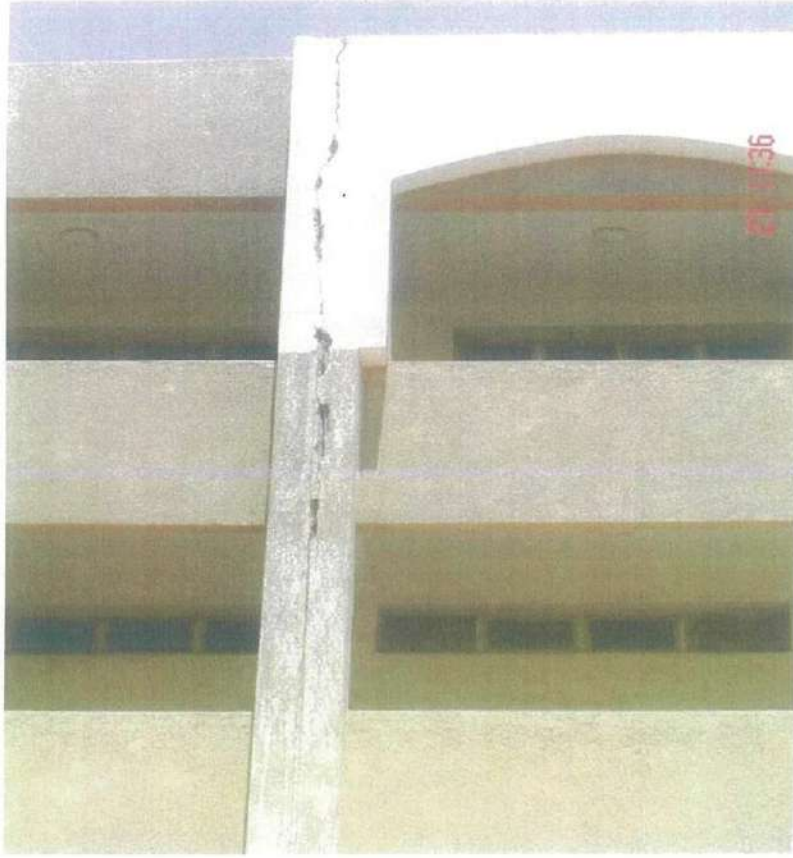
صورة رقم (٣٥-٣) توضح إتساع فواصل التمدد الرأسية والأفقية بين أجزاء المبنى

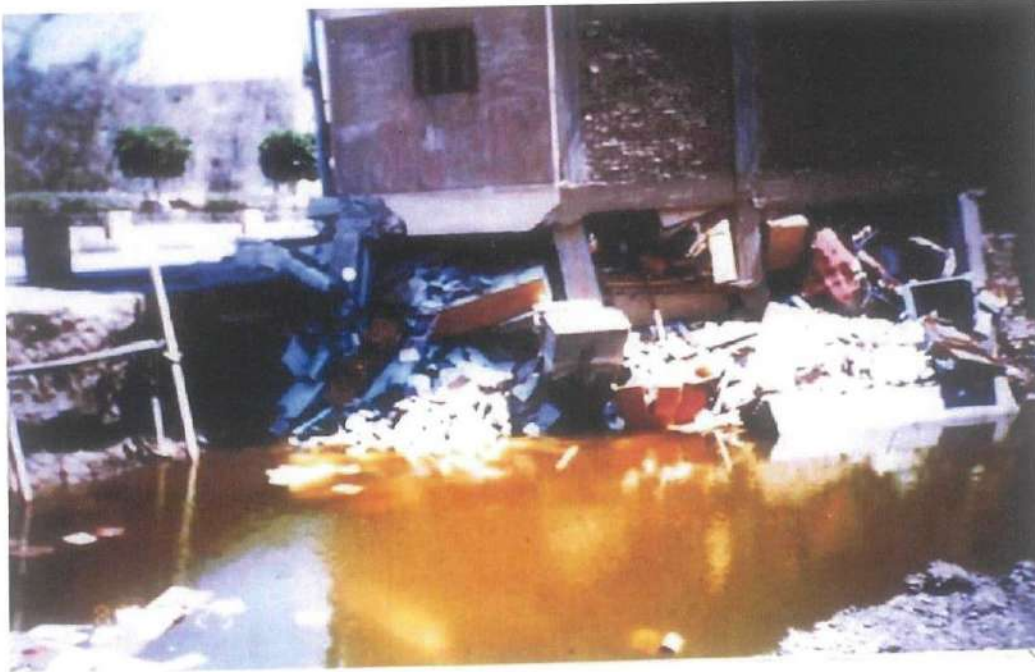
صورة رقم (٥١-٣) توضح أنطباق سقف الدور الأول وسقف الدور الثانى على أرضية الدور الأول

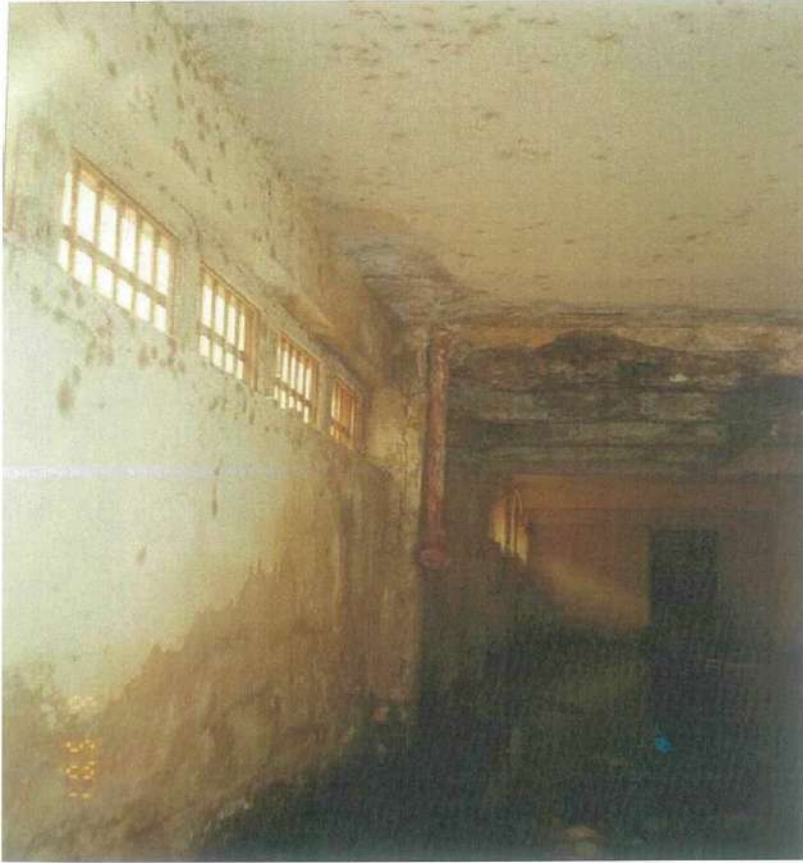
صورة رقم (٥٣-٣) توضح تآكل حديد التسليح وخرسنة السقف بالجراج بالبدروم بسبب سوء حالة الصرف الصحي وتراكم المياه بالبدروم

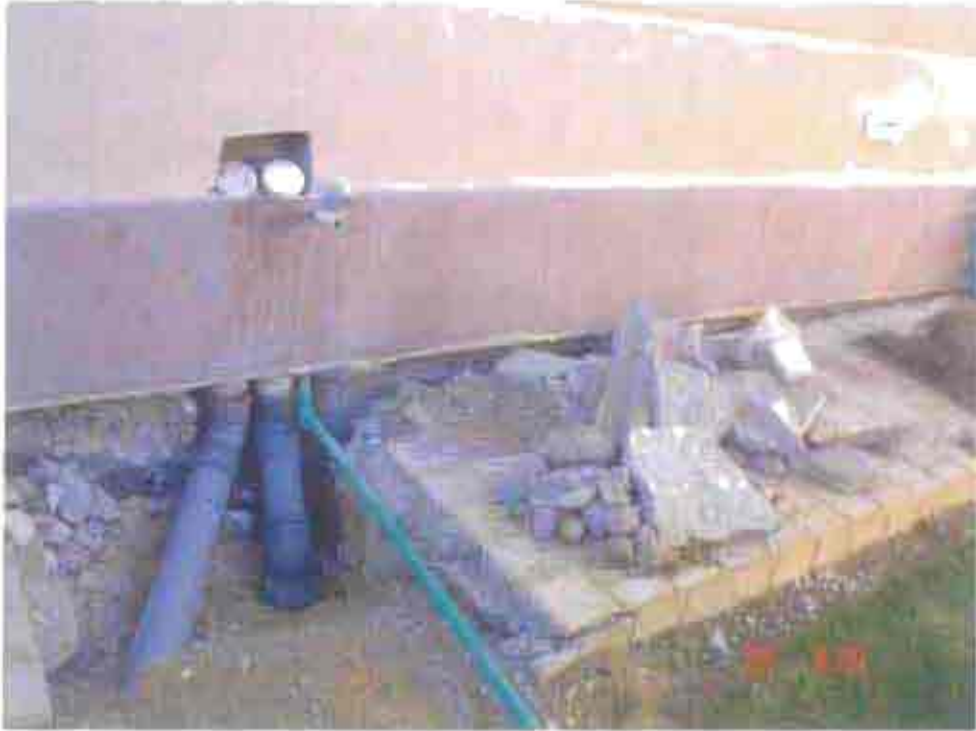
صورة رقم (٧٢-٣) لتهبوط الرصيف حول المبنى وكسر مواسير الصرف

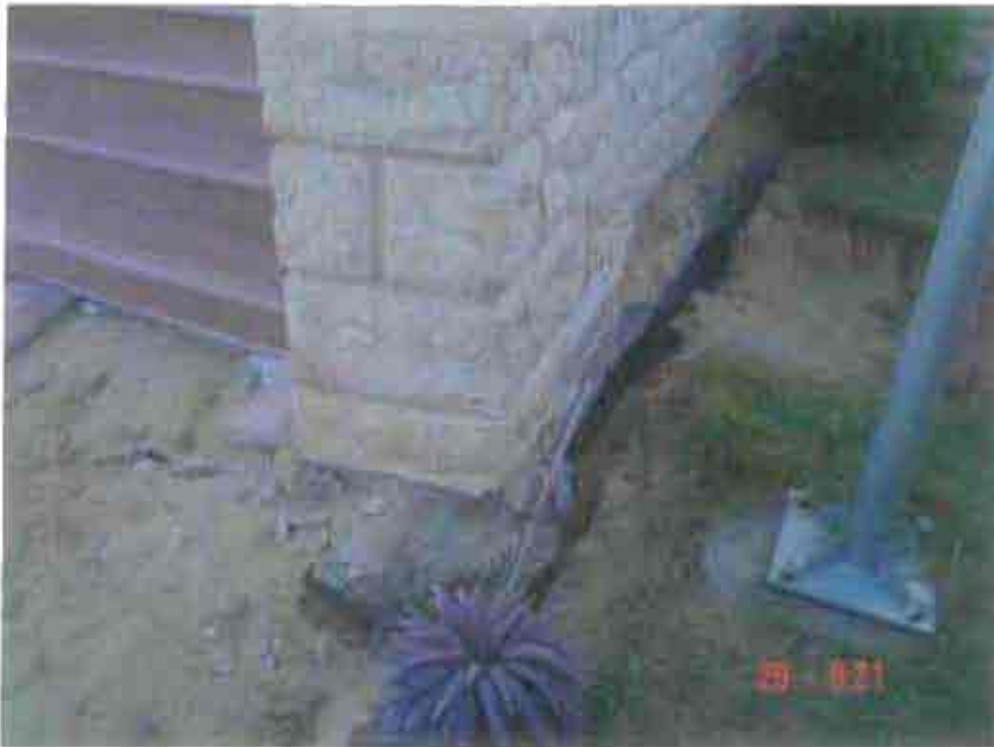
صورة رقم (٧٣-٣) لتهبوط التربة حول المبنى
