المركز القومي لبحوث الإسكان والبناء
معهد بحوث ميكانيكا التربة والهندسة الجيوتكنيكية

المشروع البحثي الأسباب الجيوتكنيكية لتصدعات المباني وكيفية العمل على تفاديها

سبتمبر ٢٠٠٩

الدراسة القومية الأسباب الجيوتكنيكية لتصدعات المباني وكيفية العمل على تفاديها

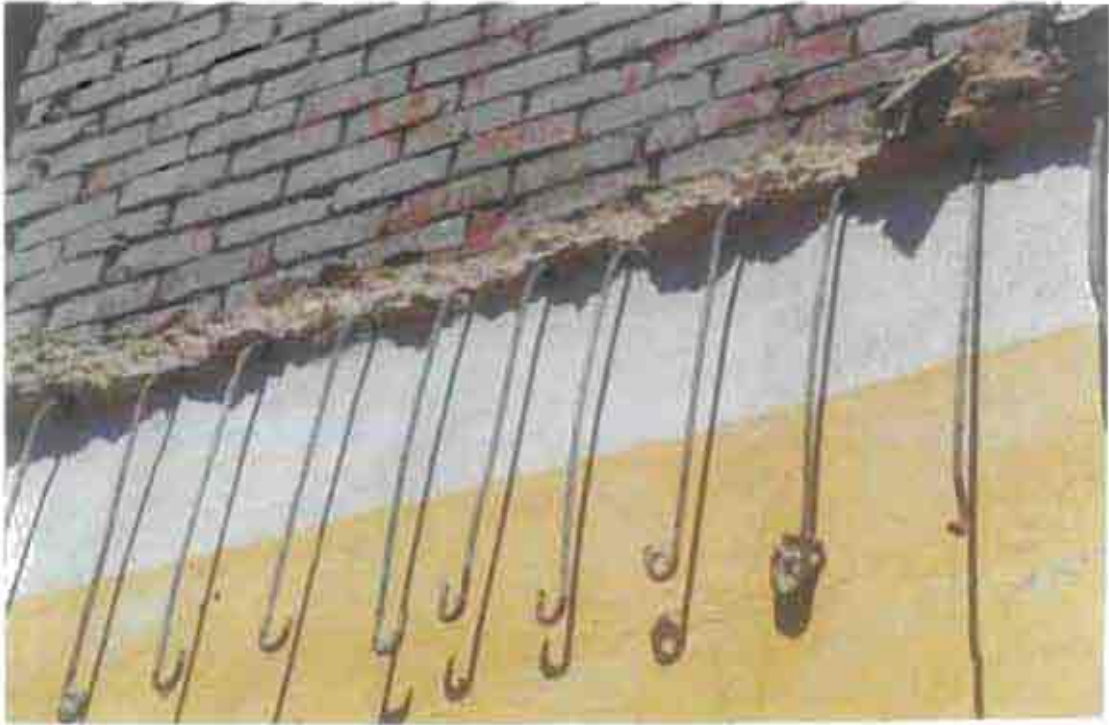
أشكال (٢-٣) (٢-٤) انهيار الكابولي الخرساني نتيجة عدم وضع حديد التسليح الرئيسي في مكانه ، حيث يظهر حديد التسليح في أسفل قطاع البلاطة الكابولية

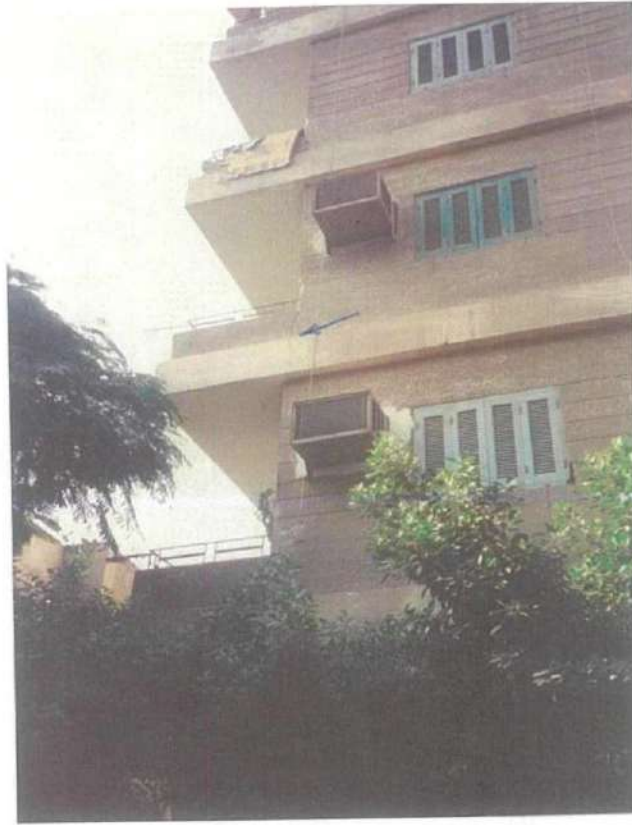
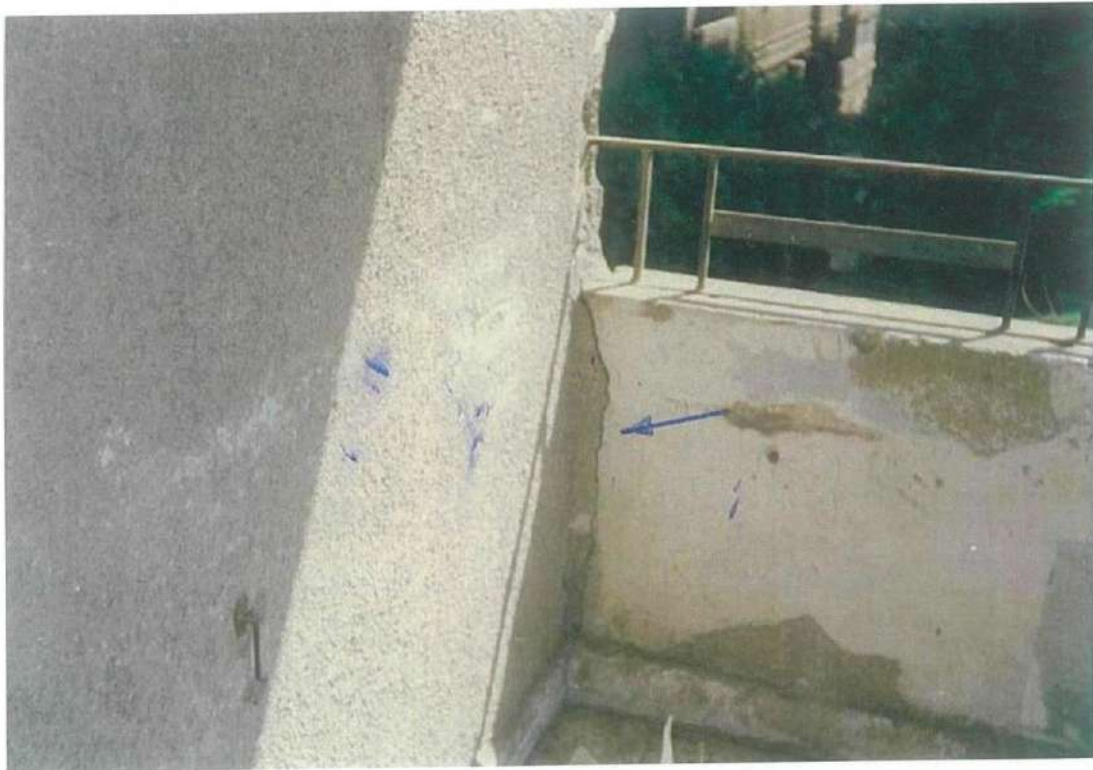
أشكال (٥-٢)(٦-٢) شروخ رأسية بدروة البلكونة نتيجة حدوث طوي بهي-فة-طابلا الكابولية الحاملة للدروة . وهذا الهبوط يكون إما لعدم كفاية حديد التسليح-طابلا-بي-ولعلا أو لحدوث صدأ به ، مما تسبب في حدوث ترخيم بالبلاطة وظهور تلك الشروخ النافذه

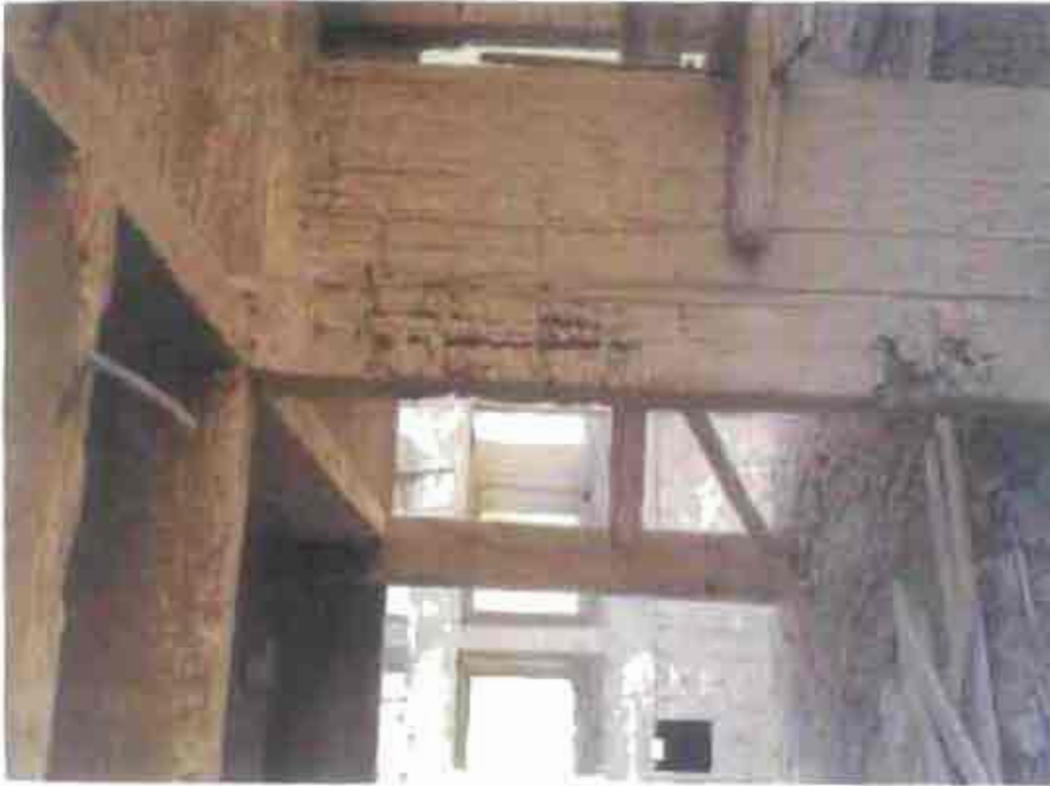
شكل (٨-٢) تعشير في خرسانة العمود وظهور بقايا الأخشاب الخاصة بالفرم ملتصقة بالخرسانة

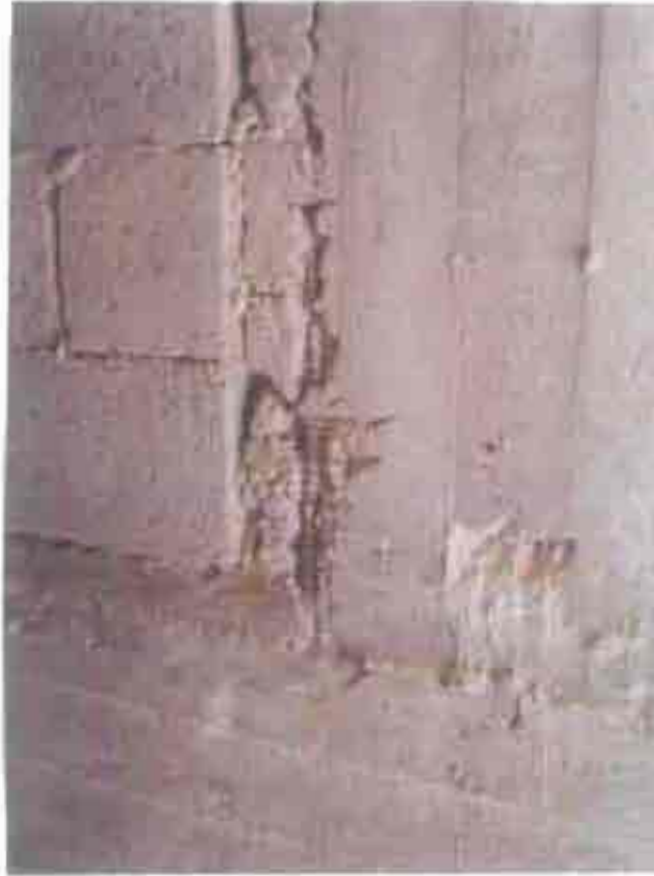
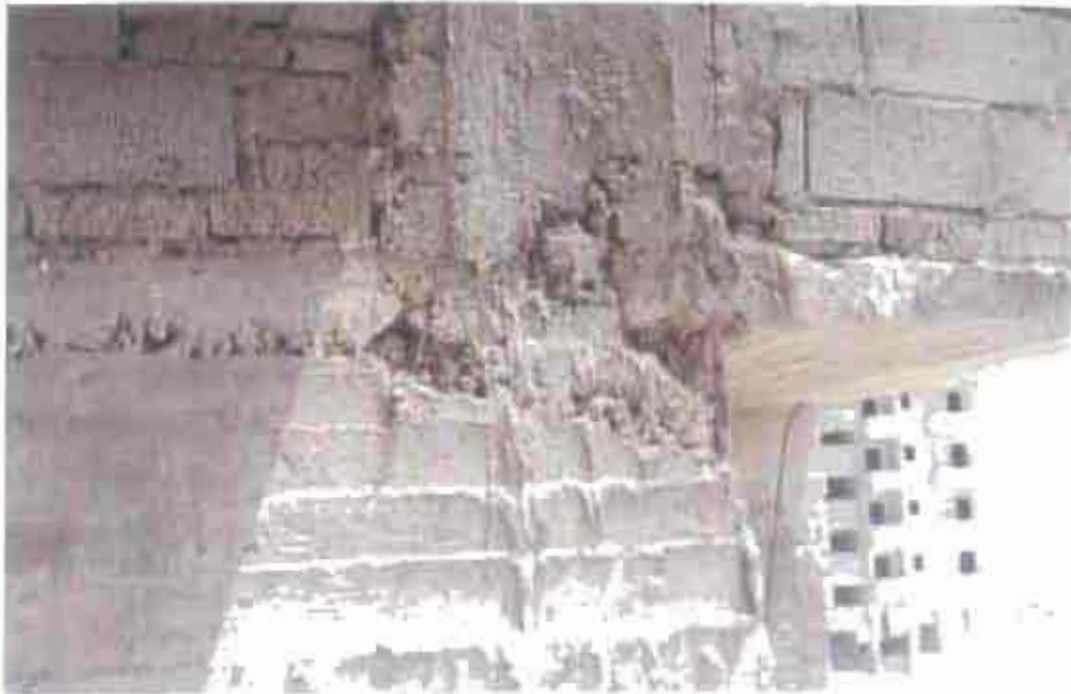
أشكال (٢-٩) (٢-١٠) تعشيش شديد في الخرسانة وظهور حديد تسليح العمود بدون غطاء خرصاني مع سوء تنفيذ الوصلة بين الكمره والعمود.

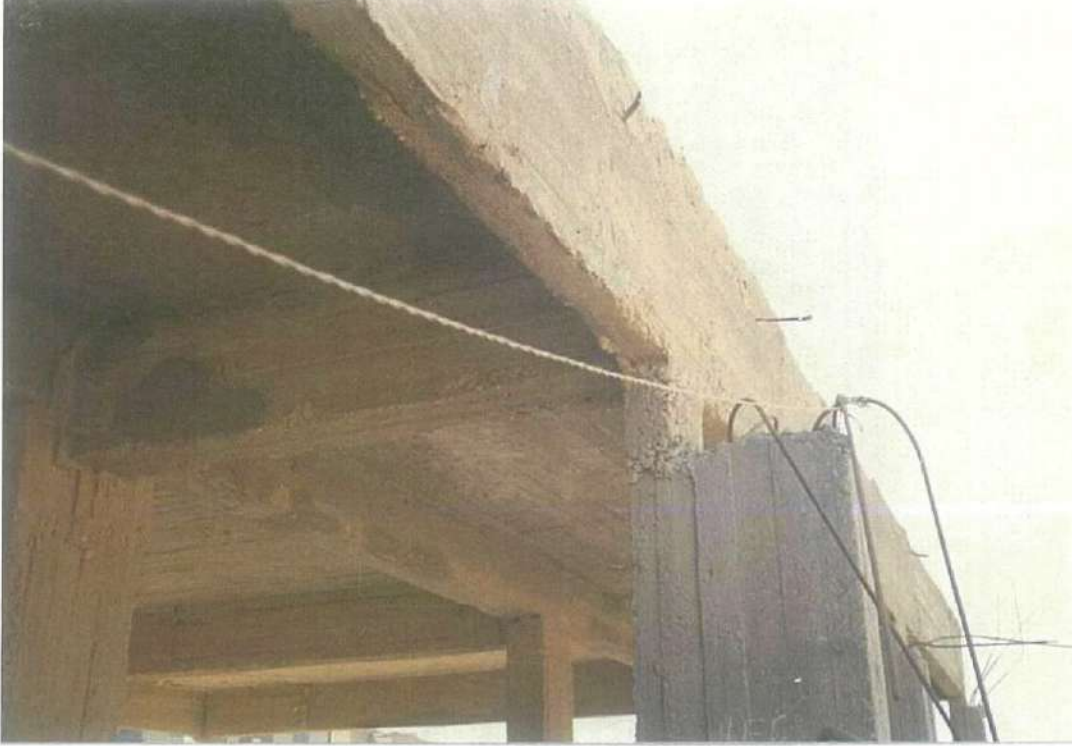
شكل (١١-٢) سوء التنفيذ يظهر في عدم صب قطاع العمود كامل حيث تم إنشاء جزء فقط من الدور الأخير لذلك فإن هذا الوضع سوف يتسبب في حدوث لا مركزية للتحميل على العمود.

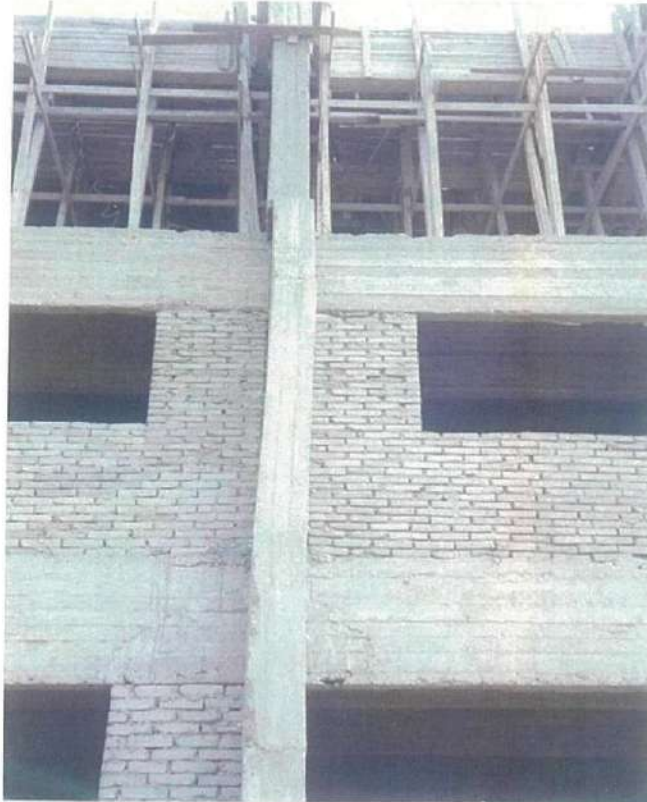
شكل (١٢-٢) عدم رأسية العمود الخرساني وعدم انتظام مقطعه.

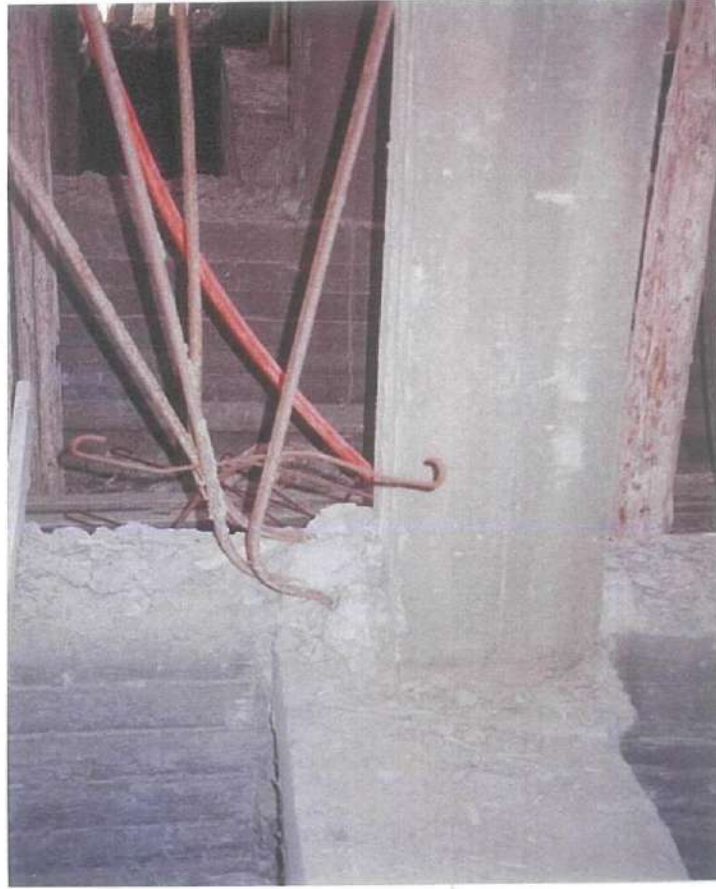
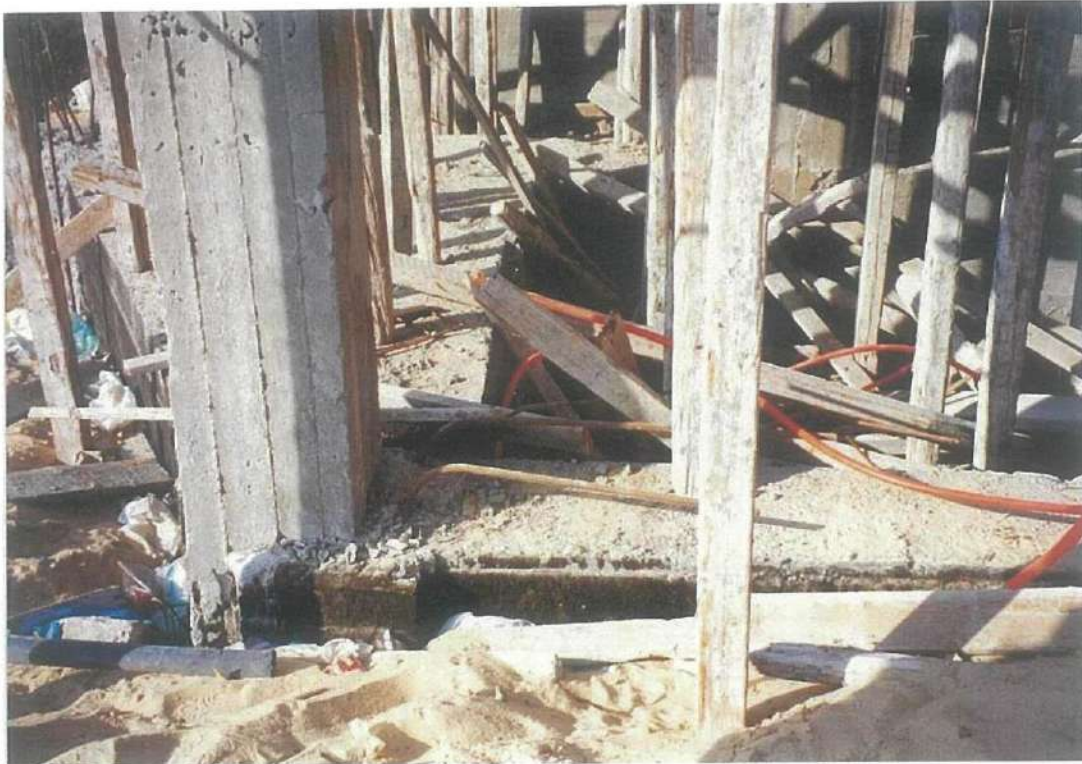
أشكال (٢-١٣) (٢-١٤) عند صب أعمدة الدور الأرضي ، تم بيركت
التسليح الخارج من القواعد والمفروض تربيط حديد تسليح ومعدا
وصب الاعمدة بدون تربيطها في القواعد مما قد يستتبع في شؤدد
مشاكل بعد اسكمال الانشاء

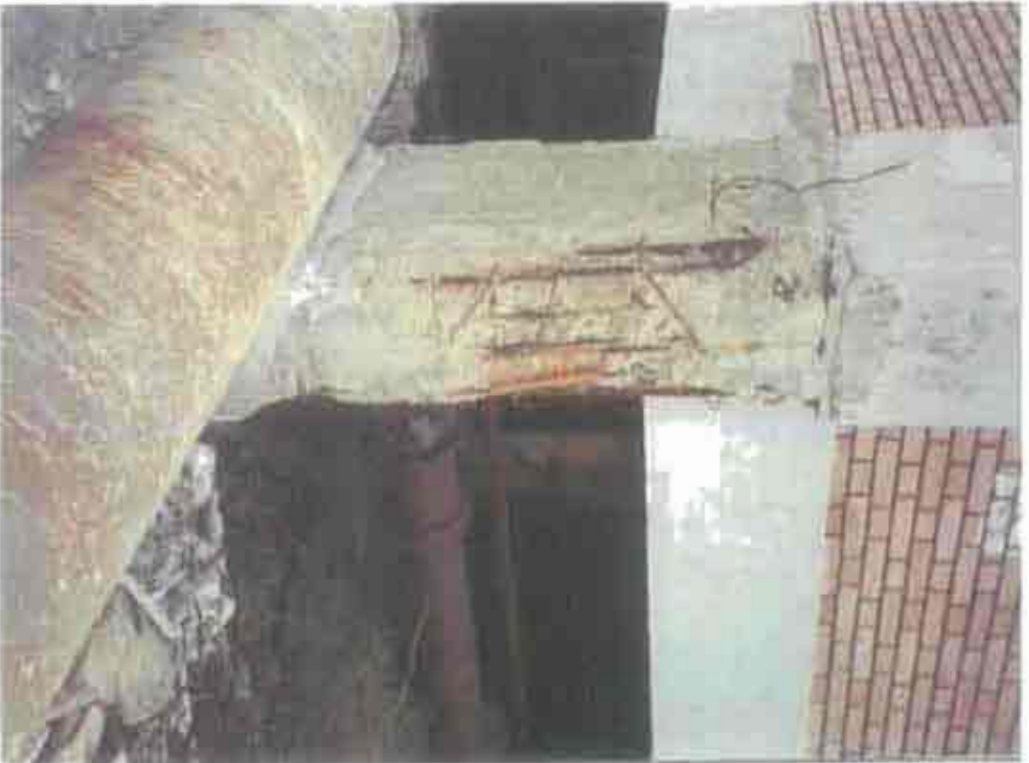
شكل (٢-١٩) تآكل بخرمسالة الإصمدة وصمأ بحدود تسليحها نتيجة إستخدام مواد غير مطابقة للمواصفات وسوء التنفيذ

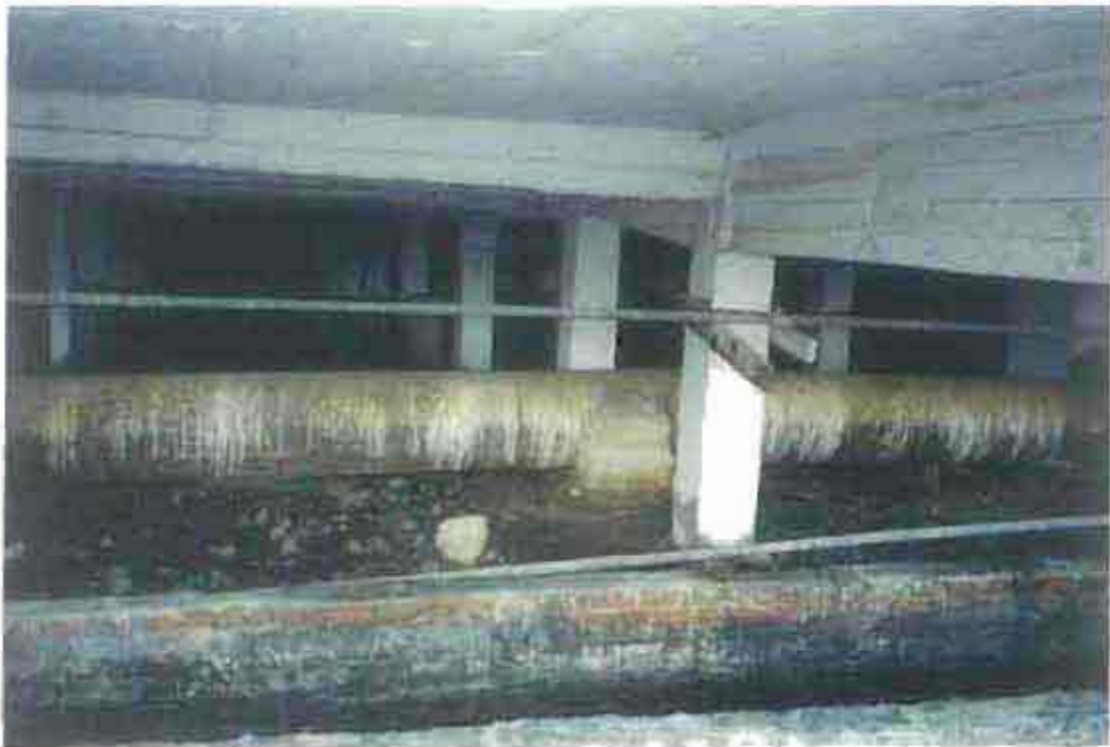
شكل (٢-٢٢) تشبع التربة بمواد الصباغة نتيجة عدم تصميم أسلوب لصرف تلك المواد مما يؤثر على سلامة لعناصر الإنشائية .

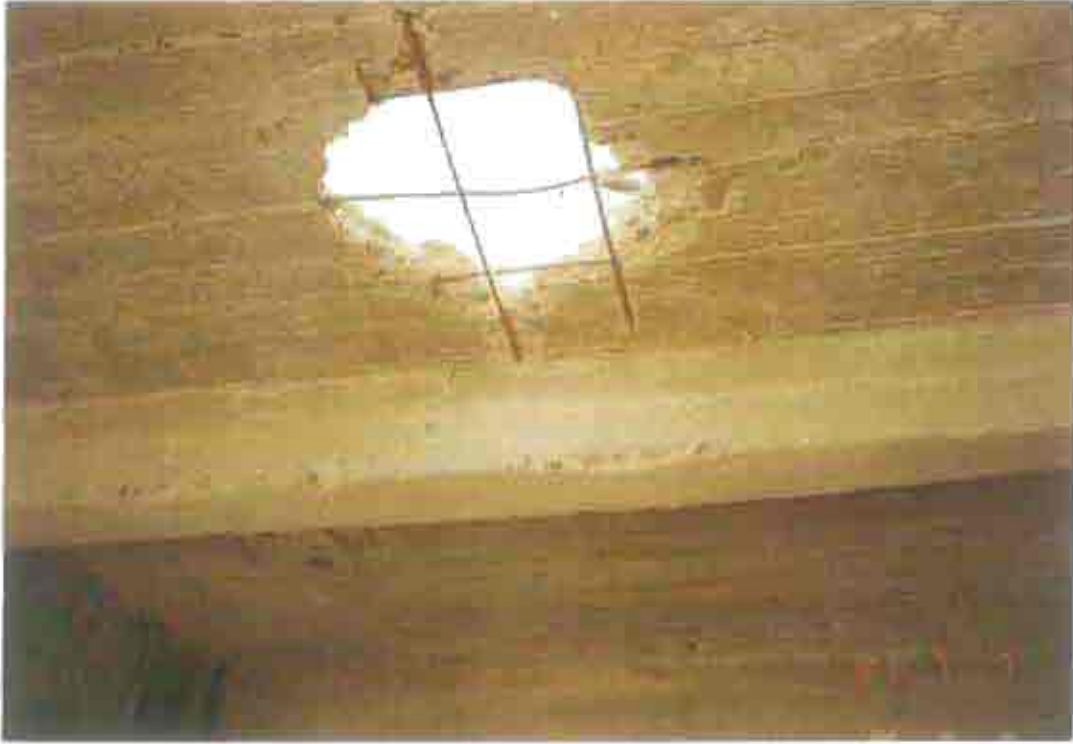
شكل (٢-٢٣) سوء تنفيذ بلاطة السقف الخرسانية

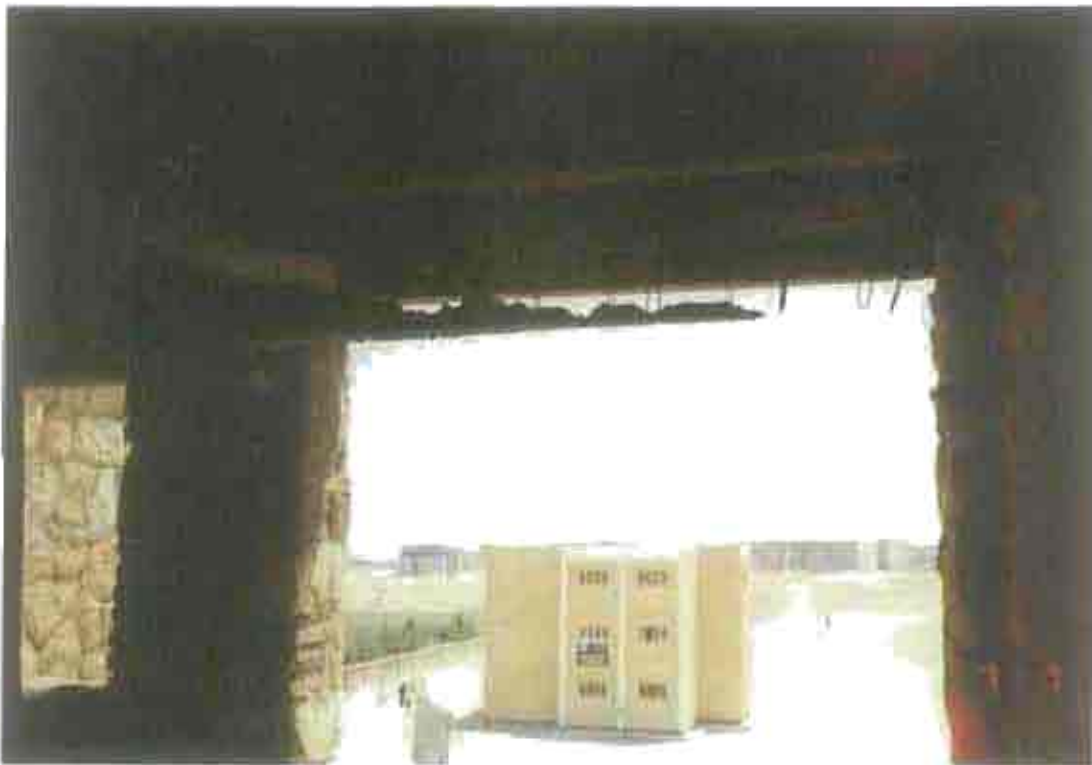
شكل (٢-٢٤) سوء تنفيذ العتب فوق فتحة الشباك .

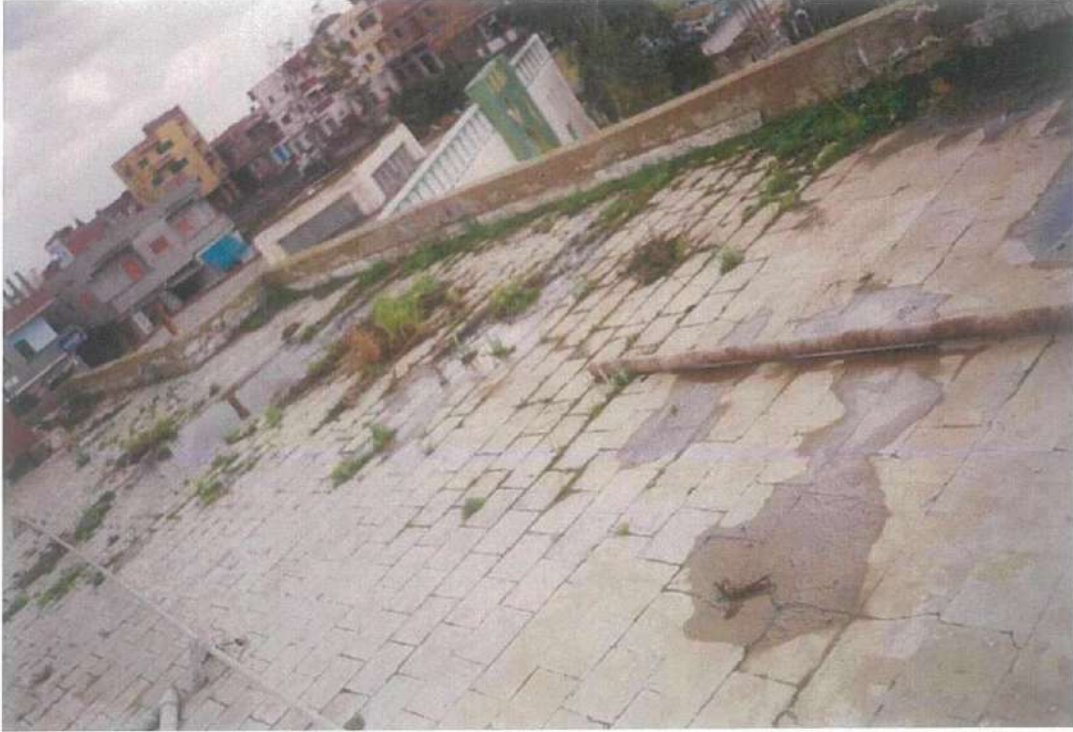
أشكال (٢-٢٥) (٢-١٦) تراكم المياه ونمو النباتات على السطح النهائي للمبنى وذلك لعدم وجود ميول سنيمة لأصرف المياه وانسداد البالوعات الخاصة بصرف المياه.

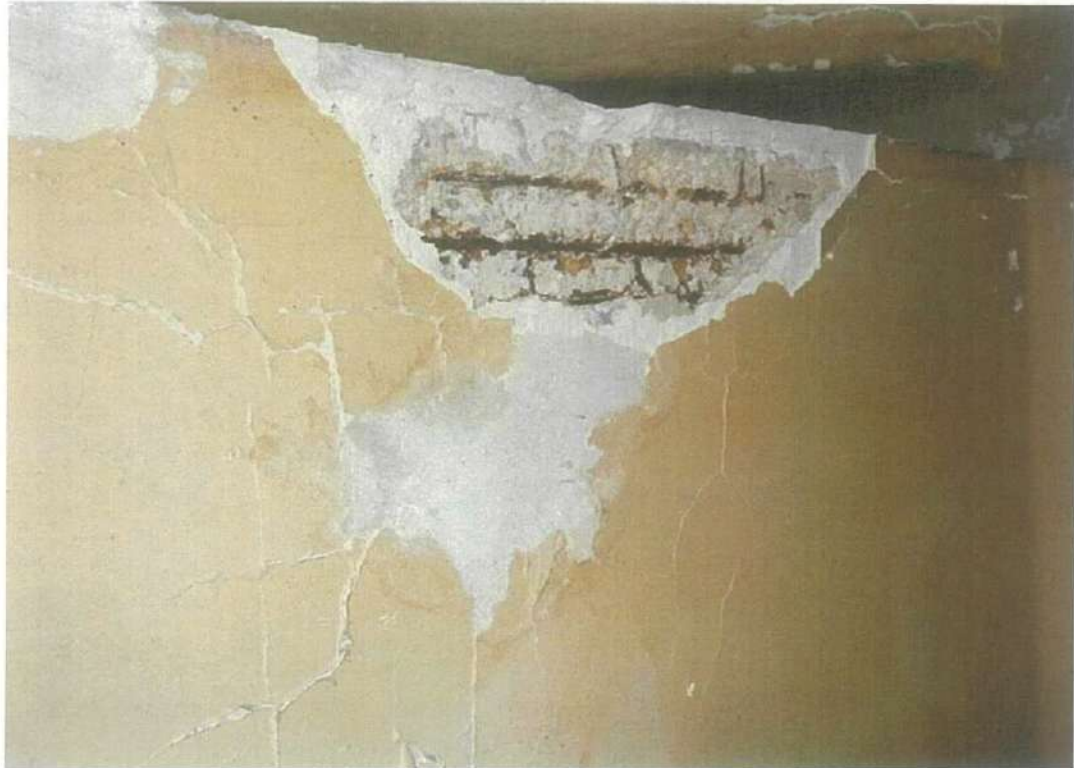
شكل (٢-٢٨) تآكل كلي لأسياخ الحديد نتيجة للصدأ الشديد لحديد البلاطة الخرسانية وذلك بعد ازالة التطبيل الموجود بها مع ظهور شروخ مطابقة لحديد التسليح في باقى البلاطة

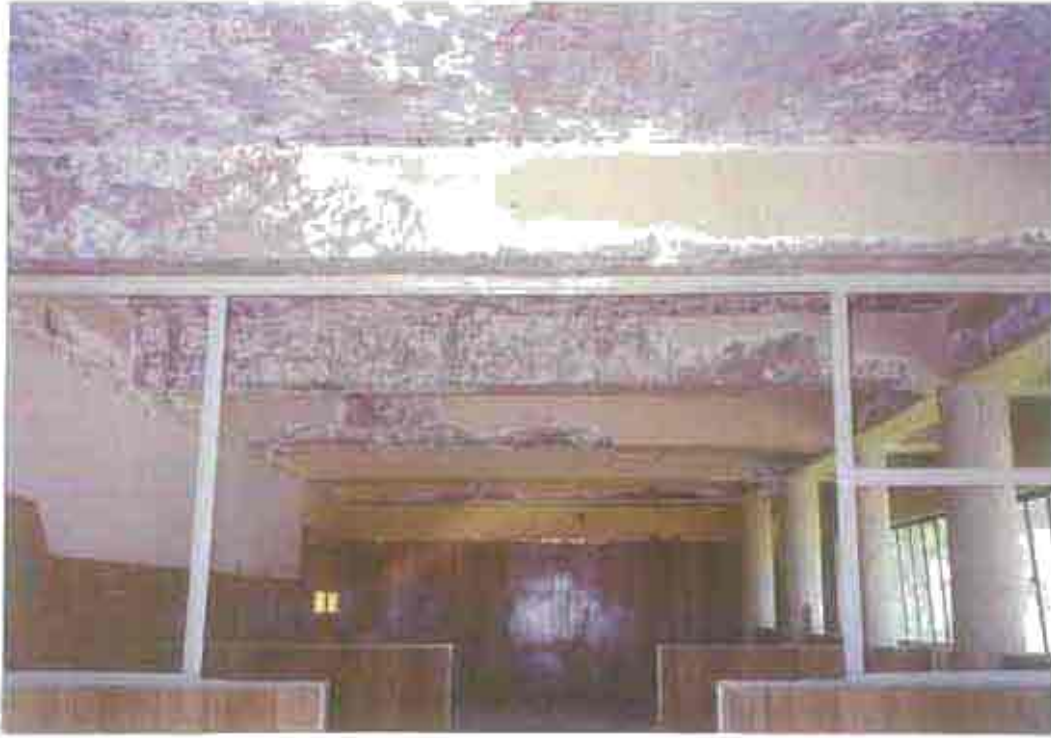
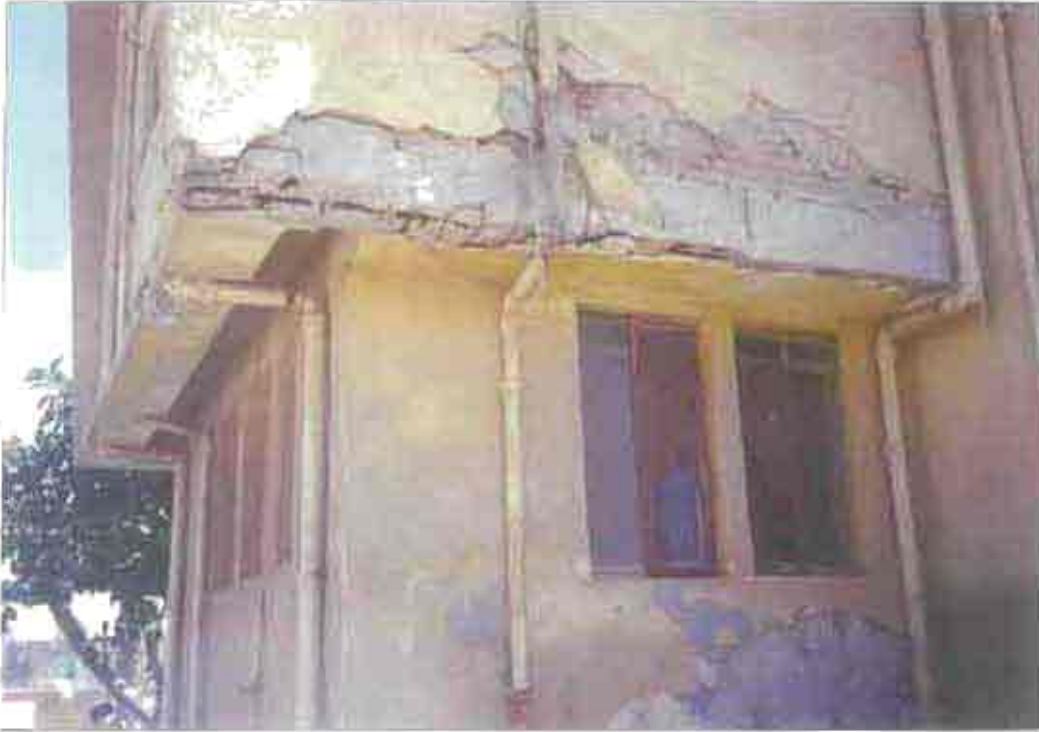
أشكال (٢-٣٣) (٢-٣٤) سقوط البياض وظهور نشع وتمليح وتآكل بالخرسانية مع حدوث صدأ شديد بحديد التسليح وسقوط الغطاء الخرساني نتيجة تسرب المياه داخل وخارج المبنى

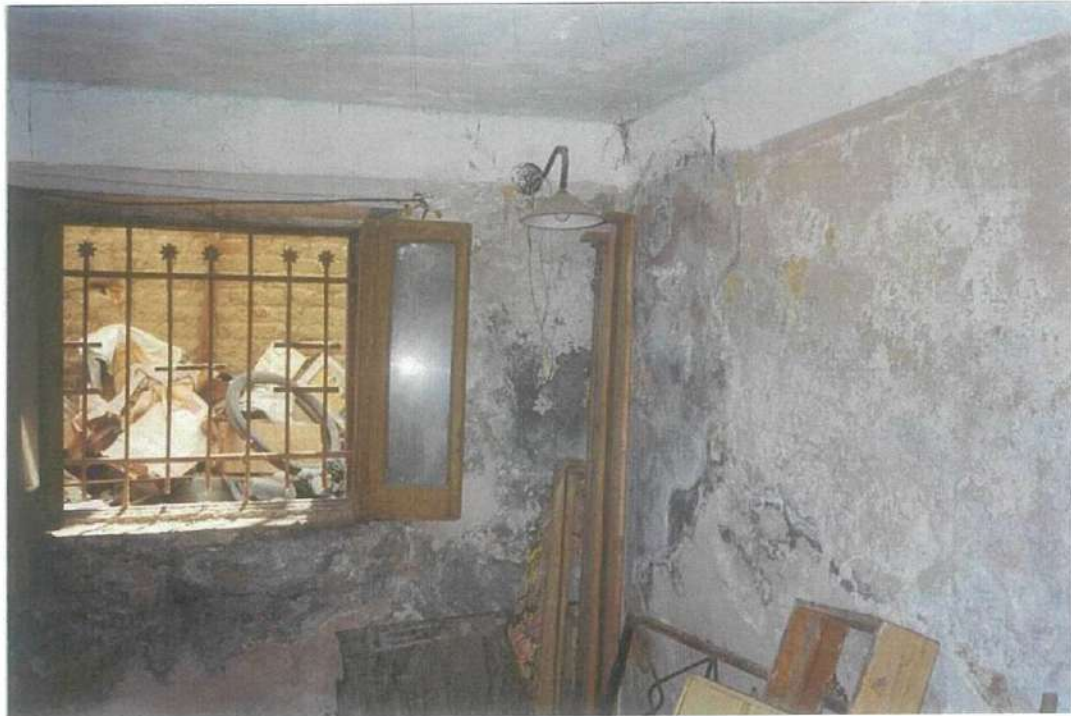
شكل (٣٨-٢) نشع المياه في بדרوم أحد العقارات وظهور الرطوبة على الحوائط وتأكلها

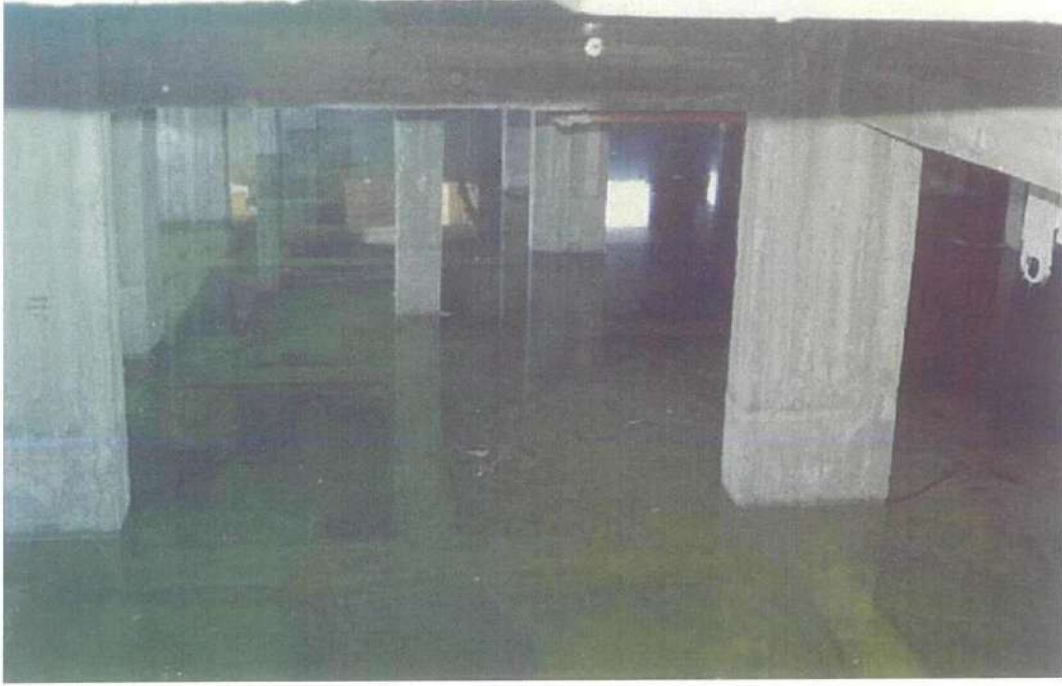
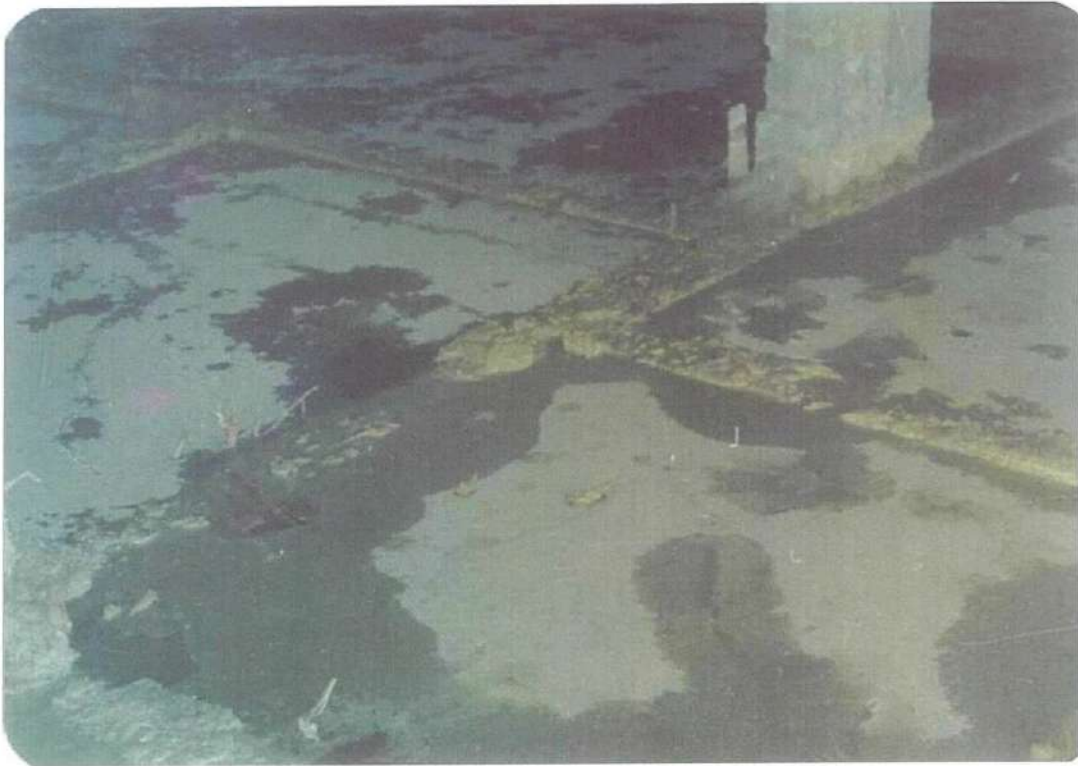
أشكال (٤١-٢) (٤٢-٢) تمليح بخرسانة الأعمدة وتآكل خرسانة الميدات وعدم العزل

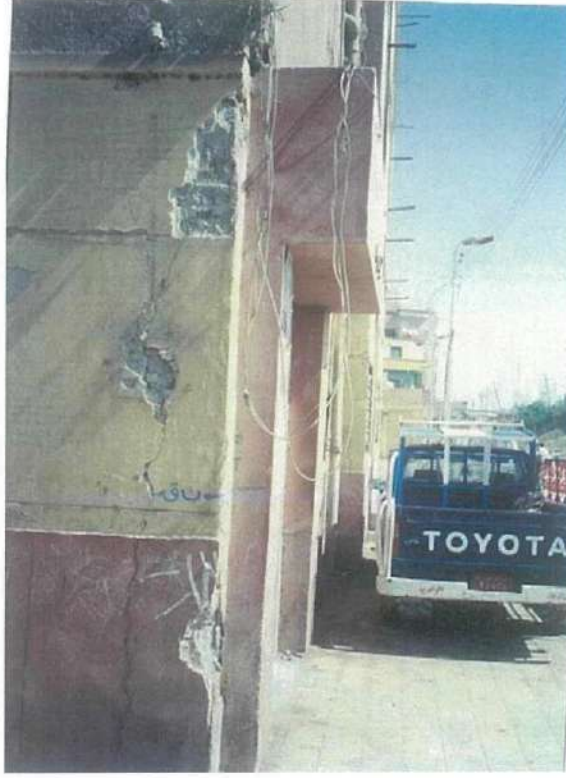
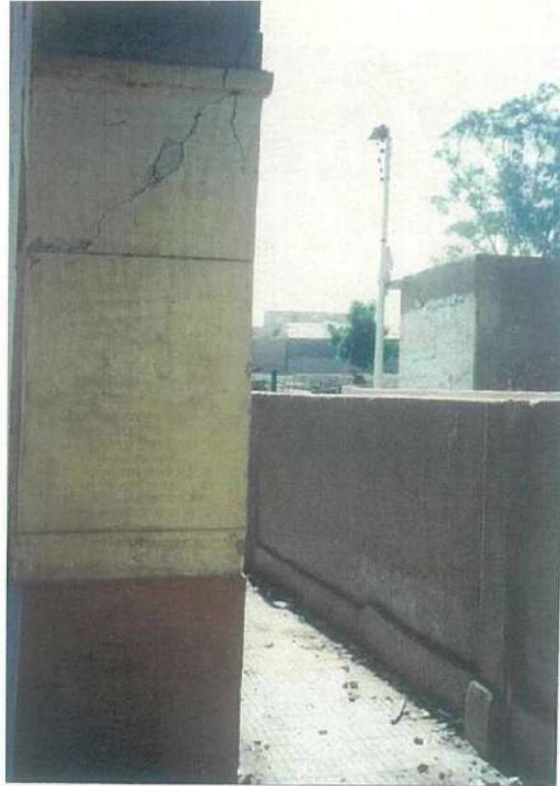
أشكال (٤٣-٢) (٤٤-٢) كسر بأعمدة الركن دحَاب
العمارات بالدور الأرضي نتيجة لحدوث زلزال .

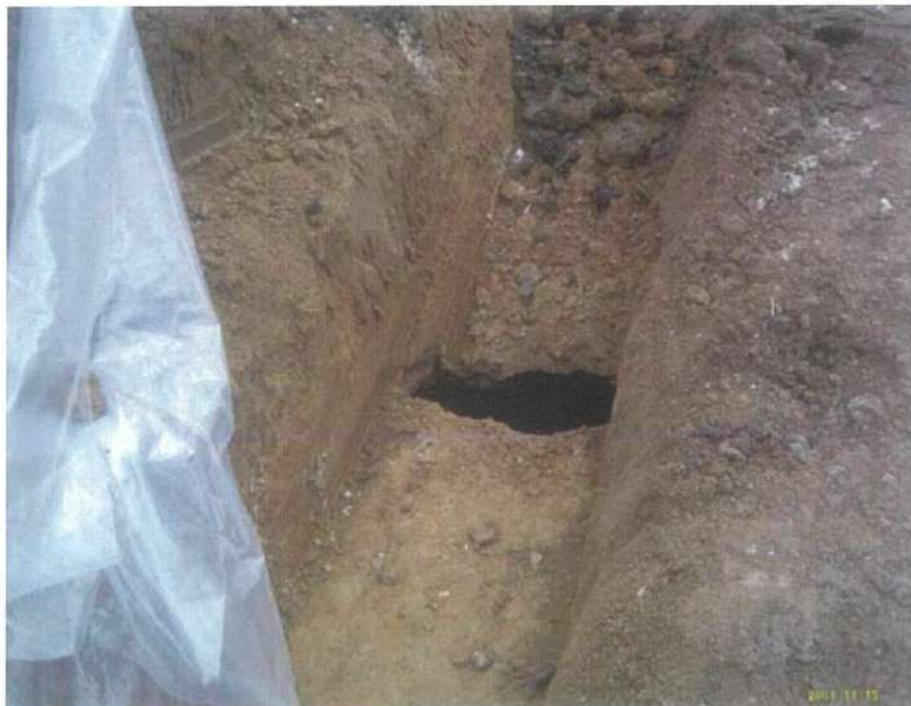
صورة رقم (١٠-٣) : توضح فجوات في تربة التأسيس التي تتكون من طين متماسك [٣٦]

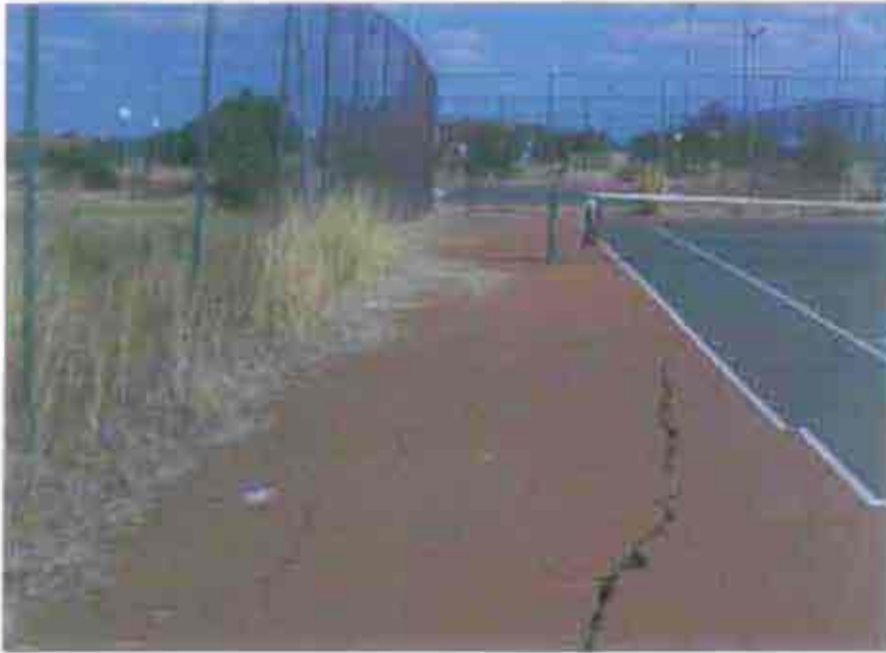
صورة رقم (٣-١٢) : توضح شروخ متنوعة بالطرق بسبب ثرية للتفاحية |٣٨|

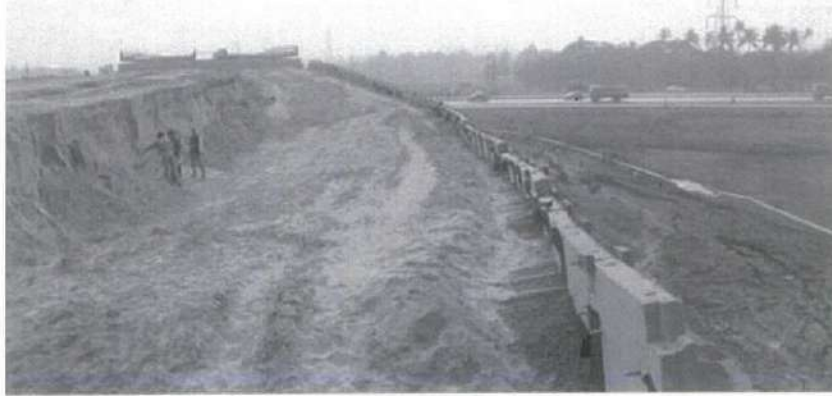
KM 18

صورة رقم (٣-١٤) : توضيح انهيار كلي لطريقين بالهند [٤٥]

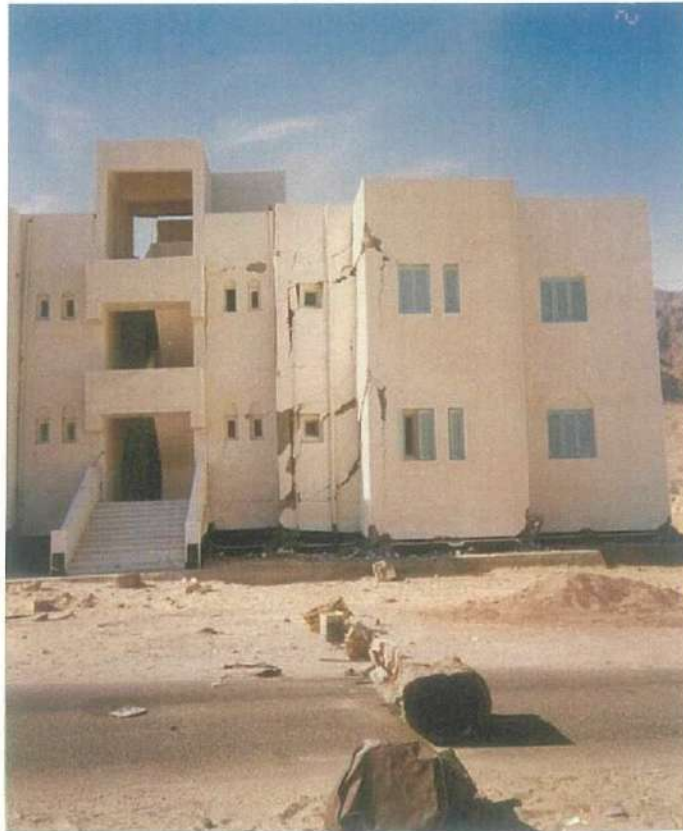
صورة رقم (٣-١٩) شروخ مائلة بالواجهة الرئيسية نتيجة لفروق الهبوط بين الاساسات

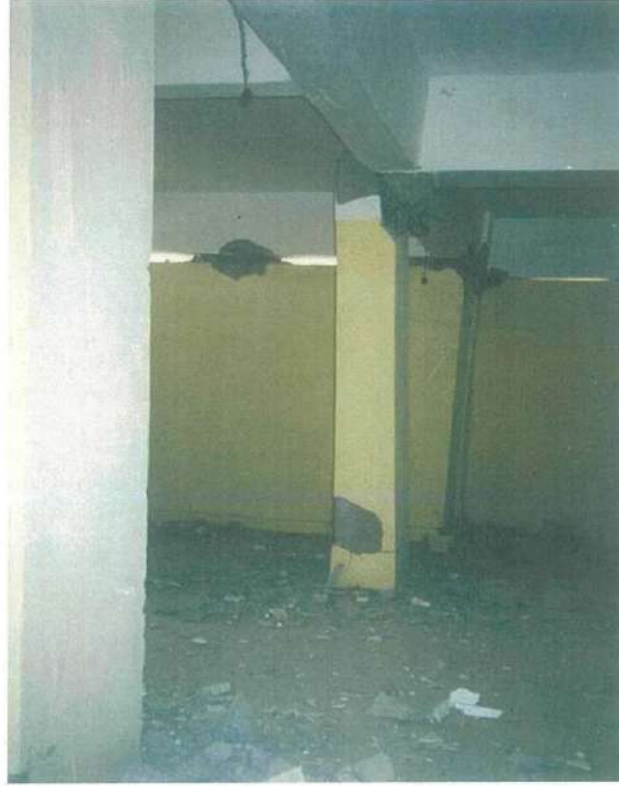
صورة رقم (٣-٣٩) توضح كسر بالأعمدة وميول واضحة بها عند اتصالها بالكمرات

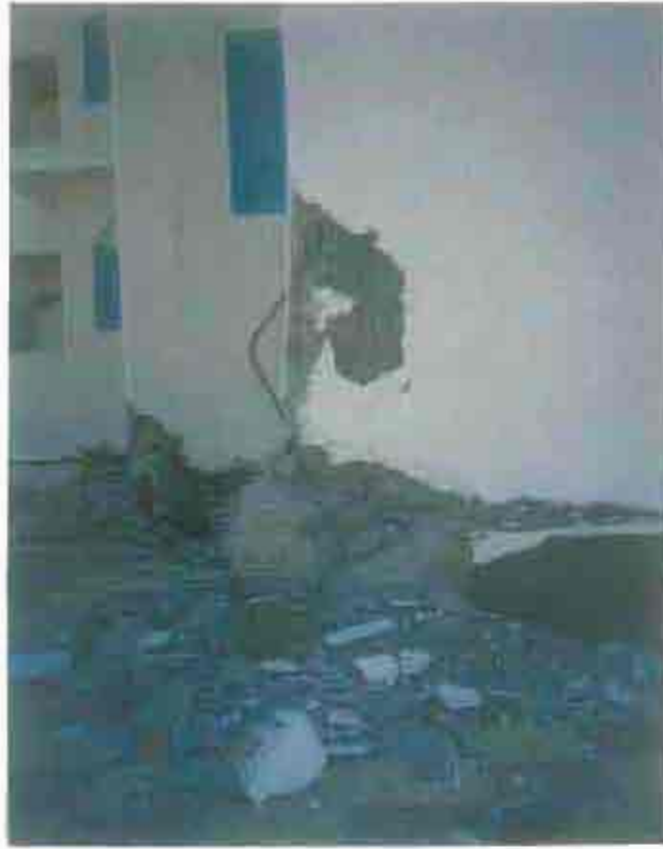
صورة رقم (٤١-٣) توضح كسر بالعمود وتلاشي العمود بمنطقة الشباك

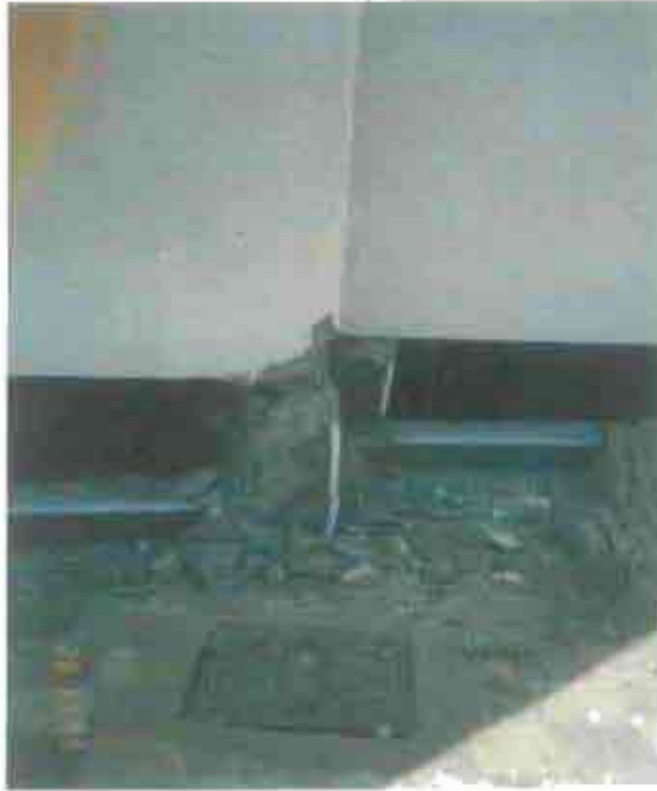
صورة رقم (٤٣-٣) توضح كسر بخرسانة أحد الأعمدة بالبروم

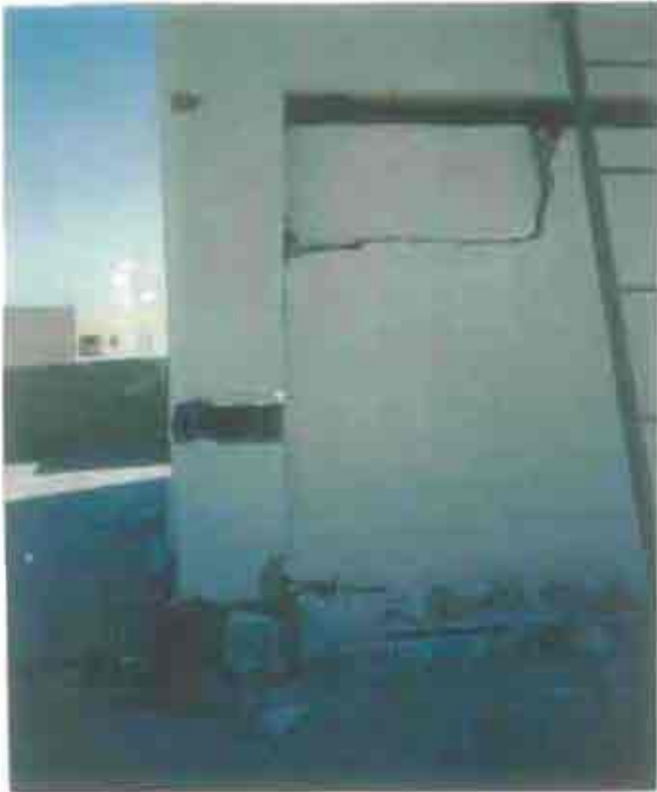
صورة رقم (٤٤-٣) توضح كسر باحد أعمدة السلم

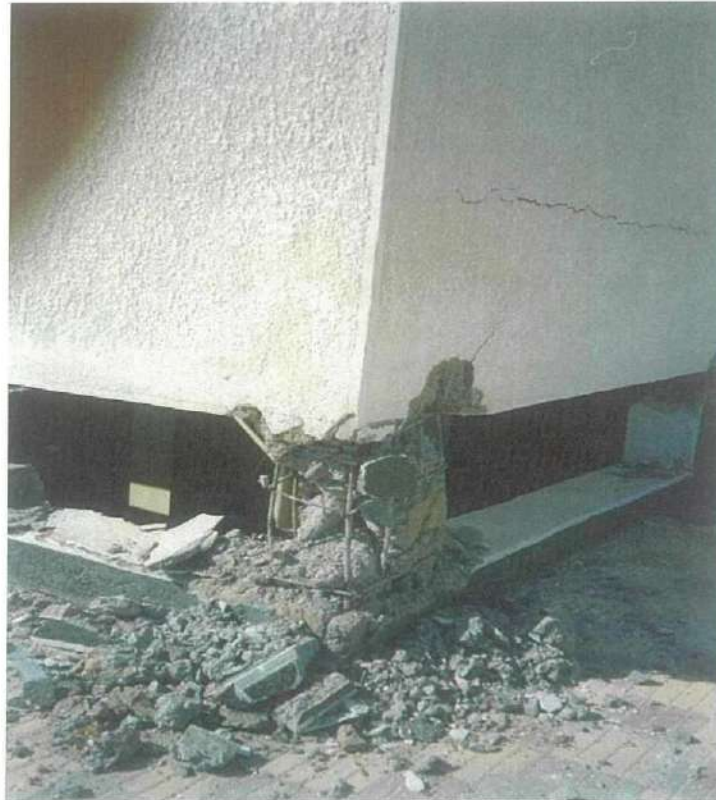
صورة رقم (٤٦-٣) توضح كسر بخرسانة الاعمدة بالبديوم

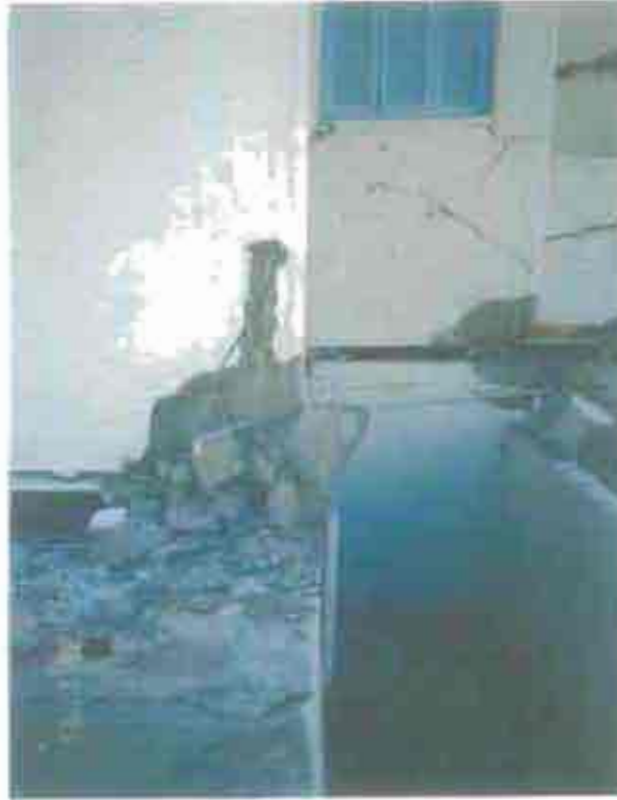
صورة رقم (٤٩-٣) توضح كسر بالعمود وثلاثى العمود بمنطقة الشبابيك

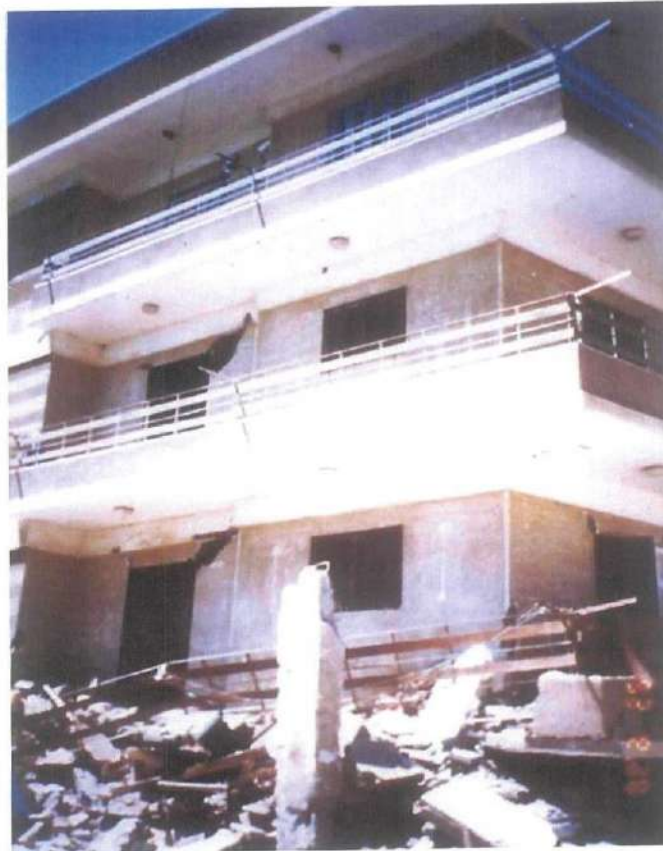
صورة رقم (٥٢-٣) توضح الإزاحة الأفقية للجزء المتبقى من العمارة ناحية الحفر
