المركز القومي لبحوث الإسكان والبناء
معهد بحوث ميكانيكا التربة والهندسة الجيوتكنيكية

المشروع البحثي الأسباب الجيوتكنيكية لتصدعات المباني وكيفية العمل على تفاديها

سبتمبر ٢٠٠٩

الدراسة القومية الأسباب الجيوتكنيكية لتصدعات المباني وكيفية العمل على تفاديها

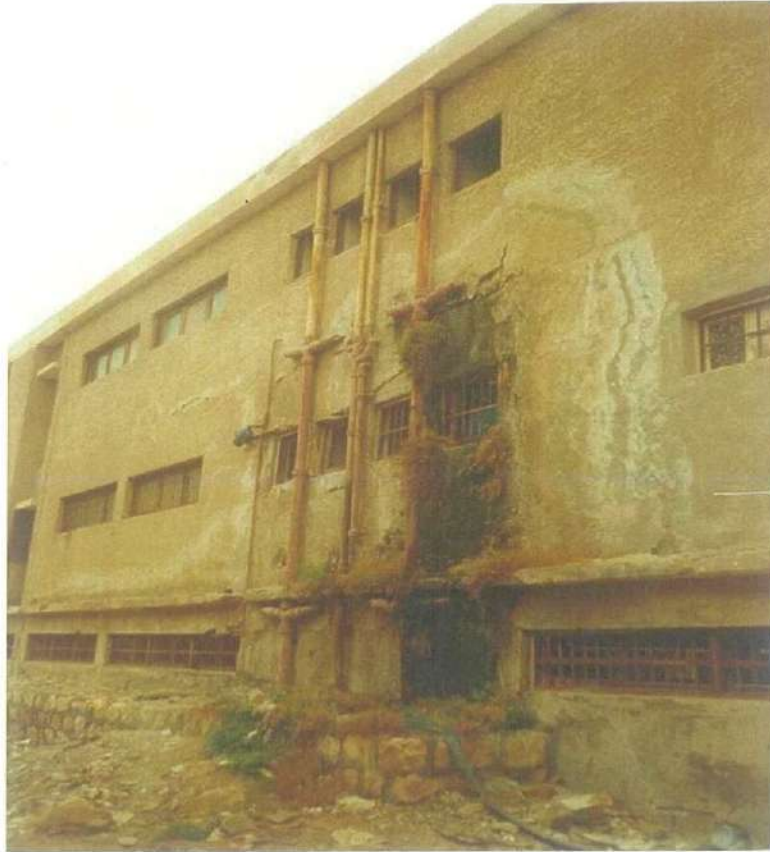
صورة رقم (٥٥-٣) توضح سوء حالة اعمدة الصرف الخارجية والعناصر الإنشائية المحيطة بها

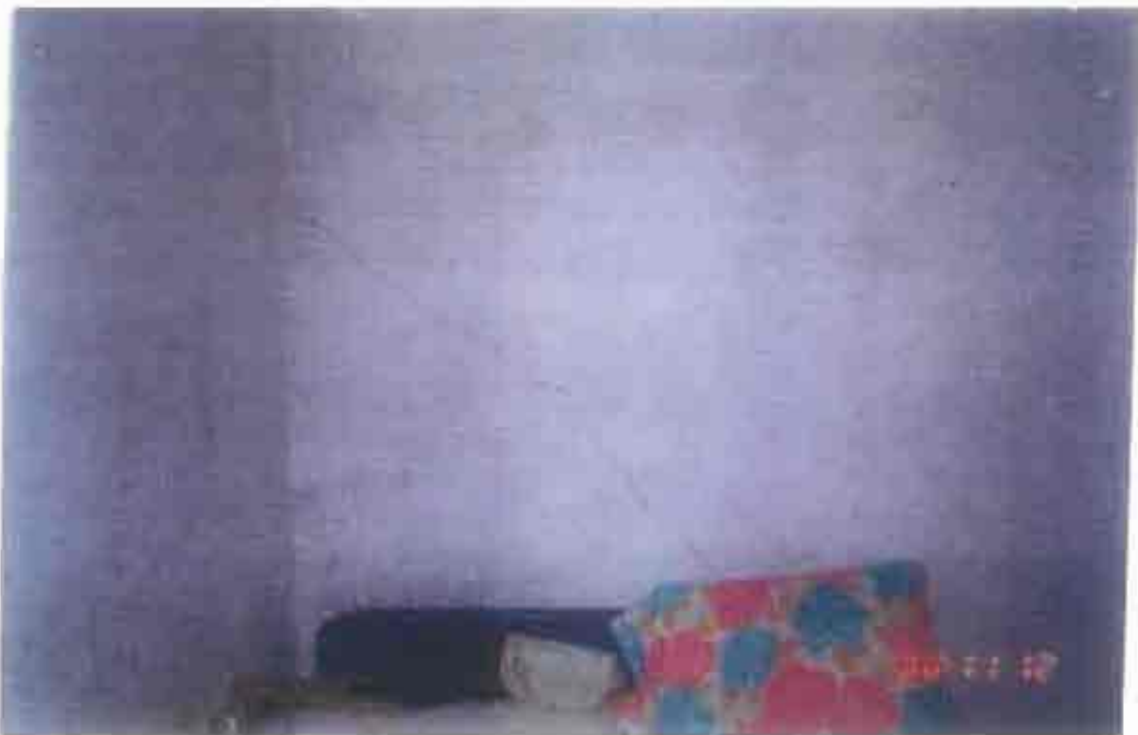
صورة رقم (٣-٧٧) توضح الشرخ على المحور (أ-١) بين ٥.٦

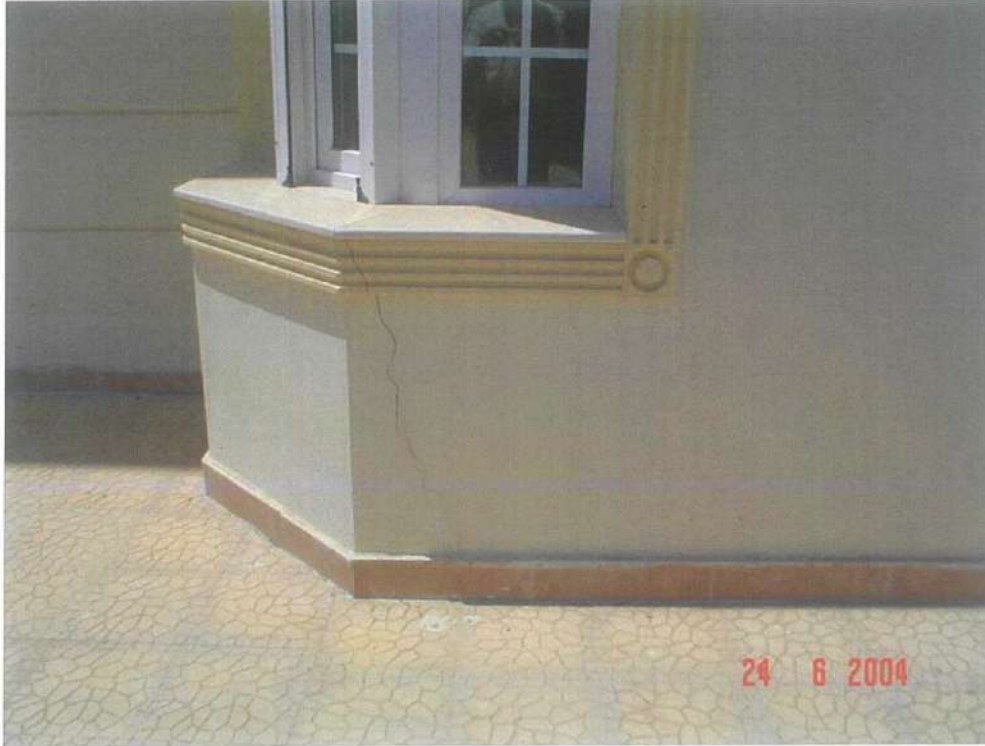
صورة رقم (٧٨-٣) لأحد الشروخ الخارجية
